MESSAGGIO MUNICIPALE NO. 358/2021

Richiesta di un credito di CHF 16'200.00 (IVA inclusa), per l'onorario Progetto definitivo per opere non sussidiabili ma volute dal Comune - Risanamento dei riali sul territorio di Ronco Sopra Ascona

Progetto UCA no. 1443.P - Rischio dissesto idrogeologico riali Ronco s/Ascona
Approvazione tecnica del progetto di massima

Ronco - Zone di Pericolo - Ridefinizione del pericolo in Val Buffaga dopo le misure di contenimento

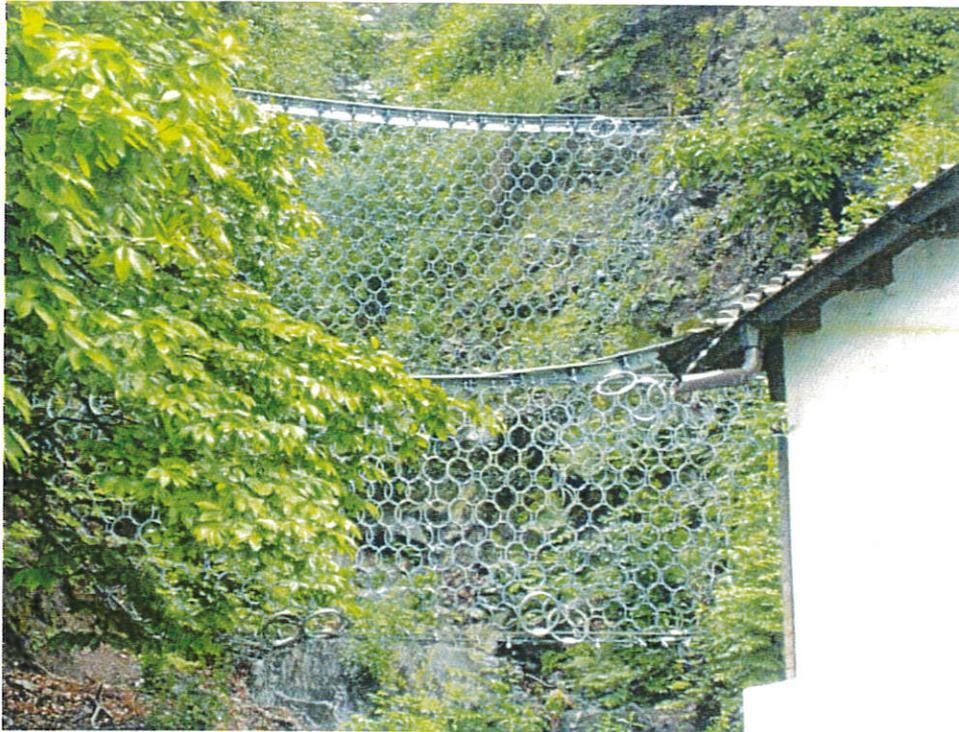
Le reti sono state ancorate in roccia, che in questa zona affiora su entrambe le sponde della valle (foto 2). La qualità della roccia è poco più che discreta, ma è ritenuta sufficiente per dare stabilità alle reti di contenimento, ciò nonostante la tenuta degli ancoraggi dovrà essere valutata dopo ogni evento in cui le reti siano state fortemente sollecitate.

Foto 1: vista delle due reti sopra alla via Barcone.

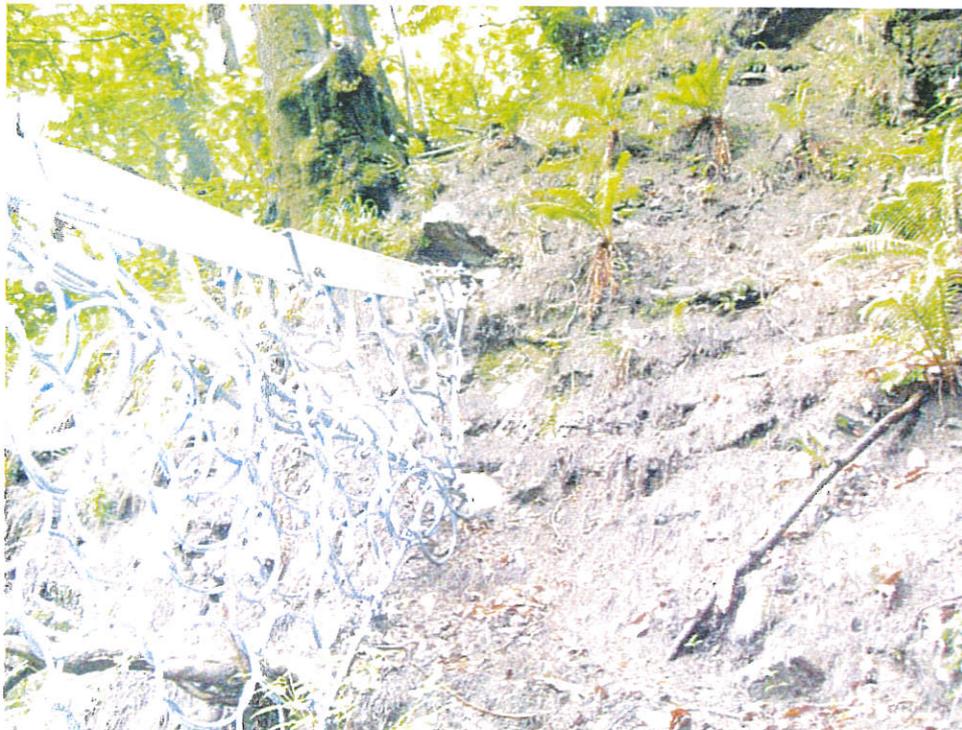
Foto 2: esempio di ancoraggi in roccia di qualità di qualità discreta.

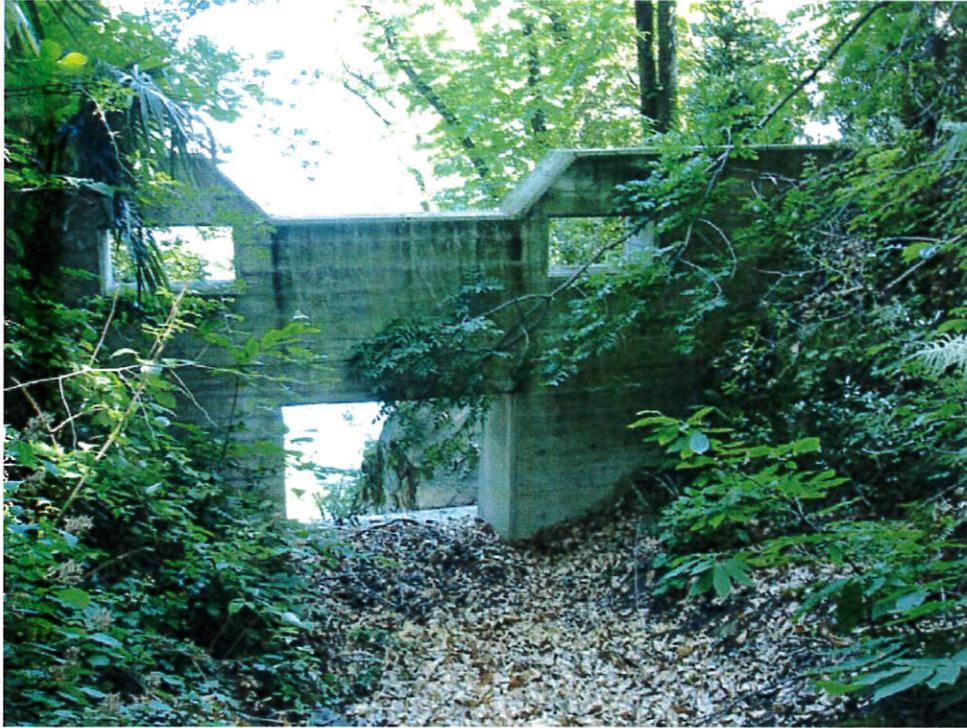
Foto 3: briglia sopra via Fontana Martina.

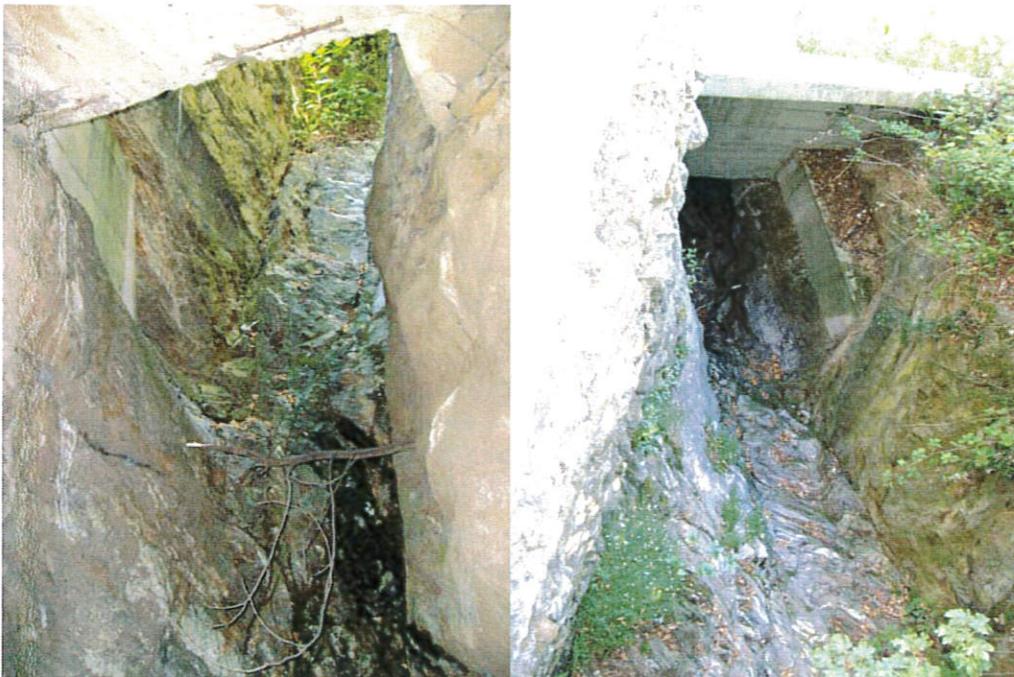
Il muro a monte del bivio per Pontif può trattenere un volume istantaneo di circa 70 m³, che deve però in seguito essere smaltito col deflusso del riale. Questo deve avvenire nel canale con una sezione di 7.5 m². Nel caso in cui non sia possibile smaltire il materiale un seguente nuovo afflusso si accumulerà e provocherà lo stramazzo dell'argine.

Foto 4 e 5: imbuto sopra a via Ronco a Pontif.

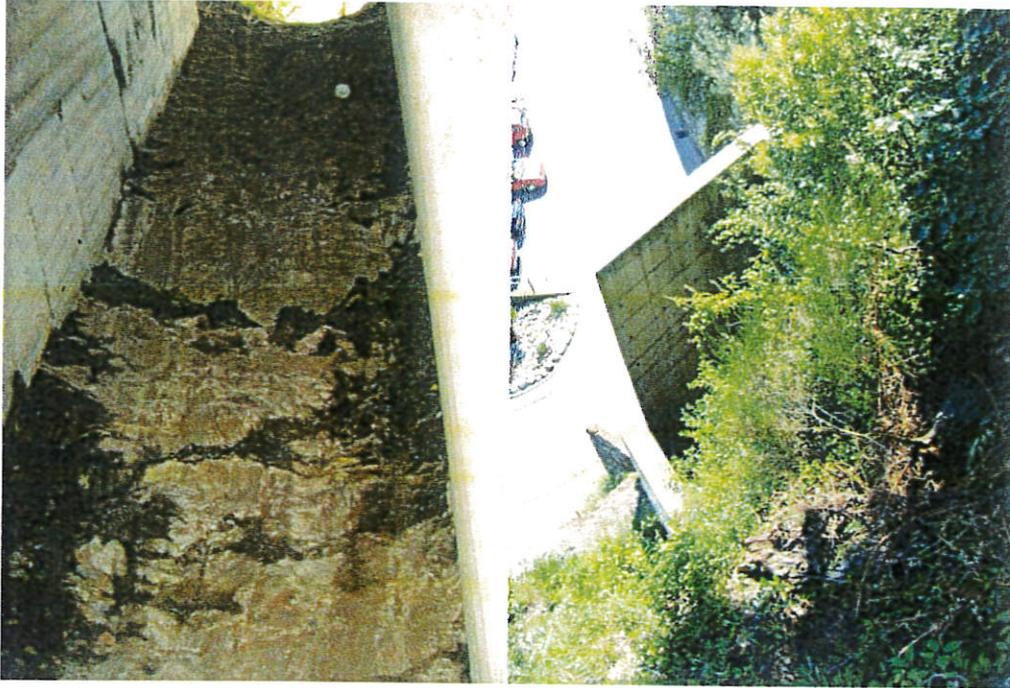
Analogamente il muro più a valle può trattenere un volume istantaneo che si aggira attorno ai 100 m³, ed essendo un ostacolo in linea con i precedenti potrebbe essere sottoposto ad un flusso già regolato dai manufatti a monte e quindi più costante. D'altro canto la luce dello scarico inferiore si riduce a 3 m² (foto 8), e rappresenta quindi un notevole restringimento del riale.

Foto 6 e 7: imbuto sopra all'albergo La Rocca.

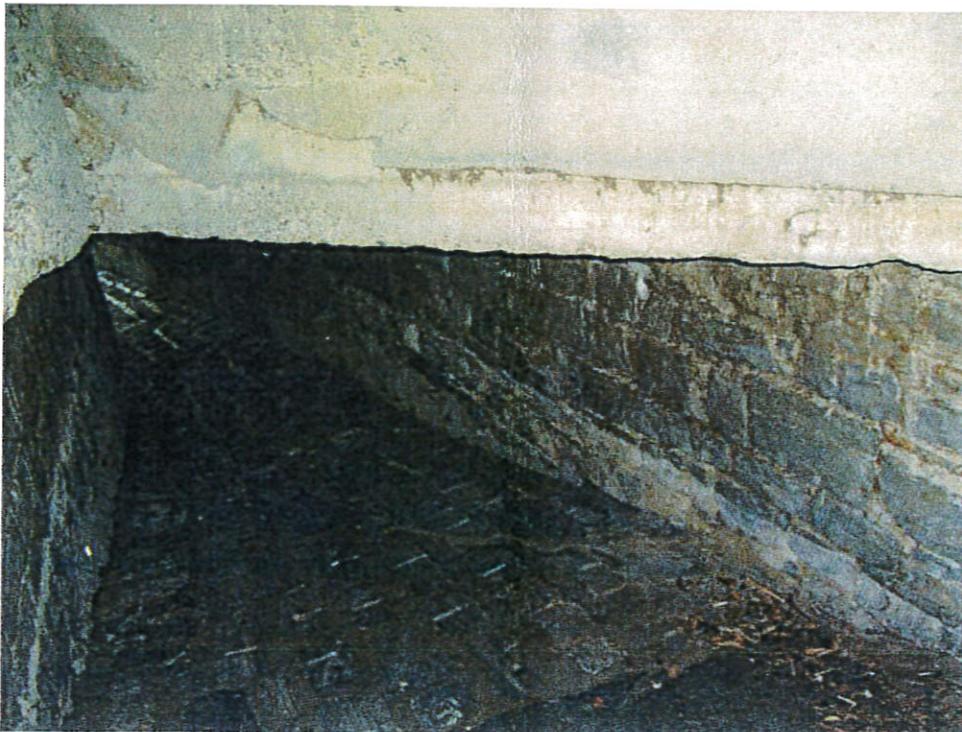
Foto 8: strettoia sotto al tornante presso l'albergo La Rocca.

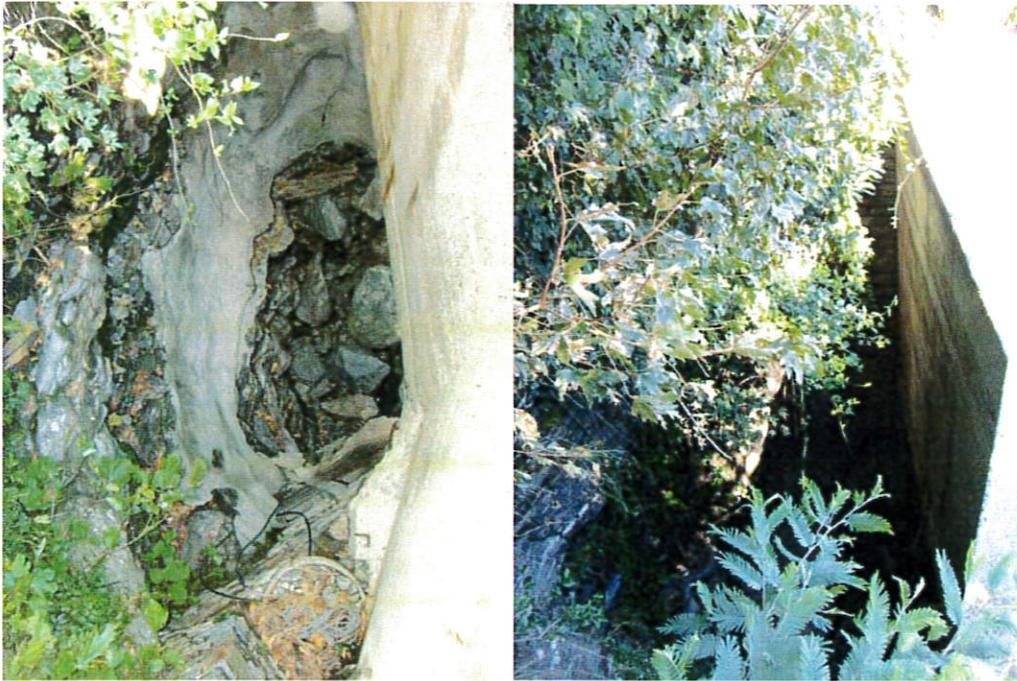
Proseguendo a valle si osserva un ulteriore restringimento dell'alveo, fino alla zona sopra alla strada cantonale Ascona - Brissago, dove vi sono manufatti di varia natura direttamente nell'alveo (foto 9 - 12). Questi, di costruzione non molto recente, sono probabilmente stati risparmiati dalle colate precedenti che si erano disperse più in alto; migliorando il flusso degli ostacoli superiori vi è però il rischio che il volume in arrivo in questi punti sia in futuro maggiore rispetto agli eventi passati.

Foto 9 e 10: imbuto di via Ronco sopra al nucleo di Porto Ronco.

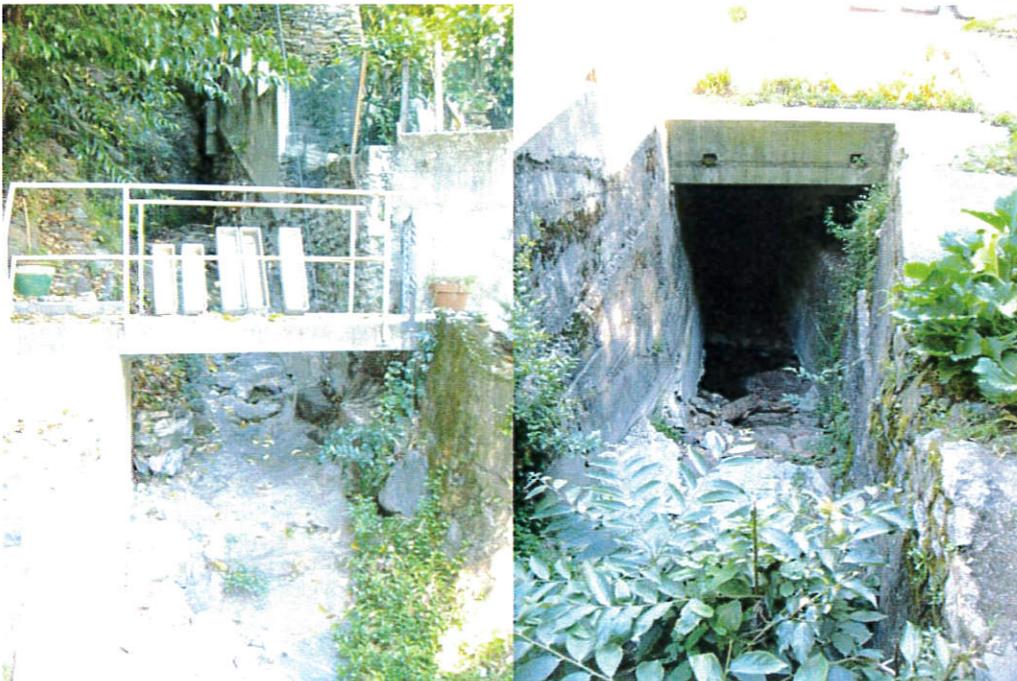
Foto 11 e 12: tratto finale del riale sopra alla strada cantonale.

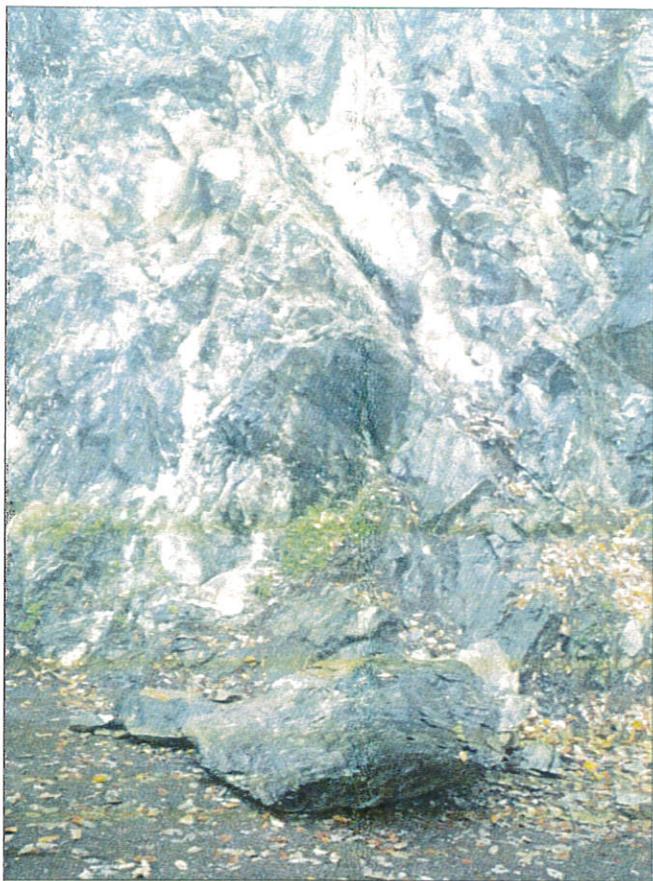
Foto 1 masso caduto in via Gottardo Madonna in data 28.11.2014.

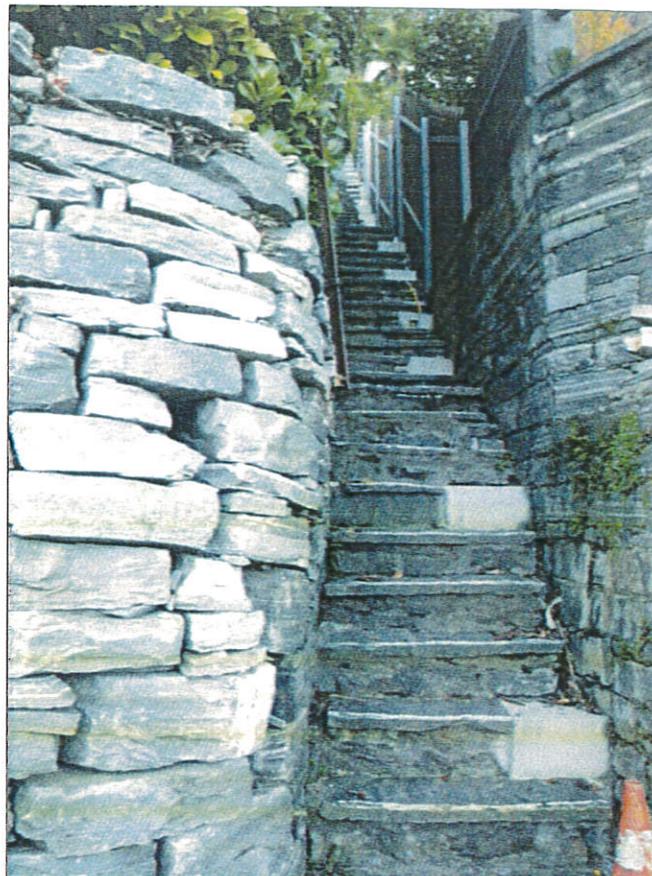
Il muro presenta un evidente "spanciamento", con spostamenti al punto di massima estensione che raggiungono una decina di centimetri (vedi foto no. 2 e 3). Per il momento il manufatto da ancora le sufficienti garanzie di stabilità, ma per scongiurare un repentino peggioramento delle condizioni del muro stesso e del terrapieno retrostante raccomandiamo di attuare al più presto le necessarie misure di risanamento.

Foto 2 muro leggermente deformato a lato di via Barcone .

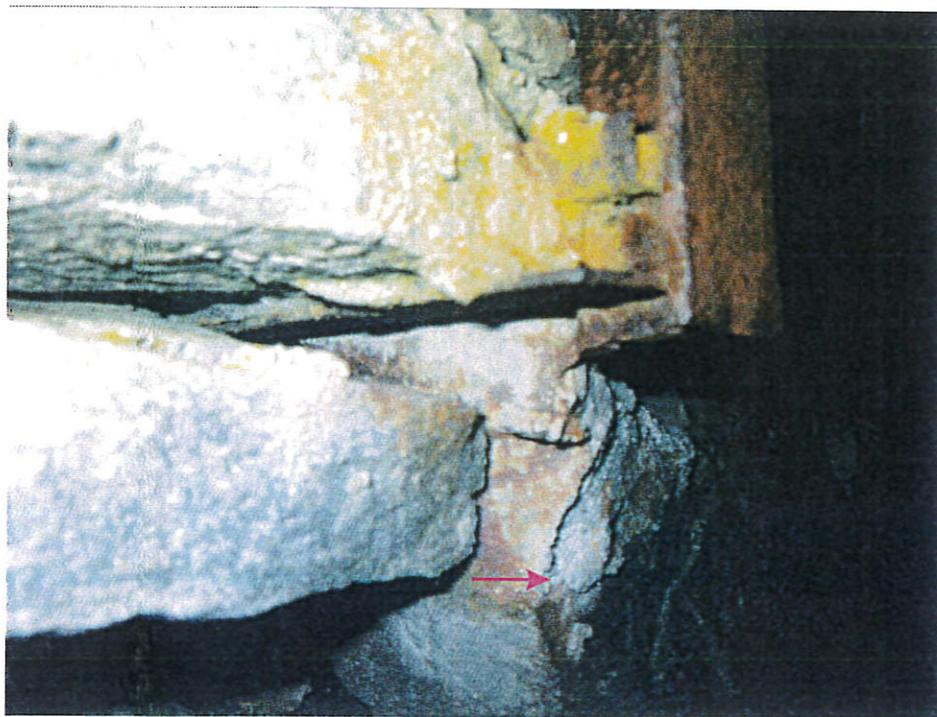
Foto 3 dettaglio del muro in cui appare evidente come il supporto del parapetto si sia spostato di alcuni centimetri rispetto al sasso adiacente .

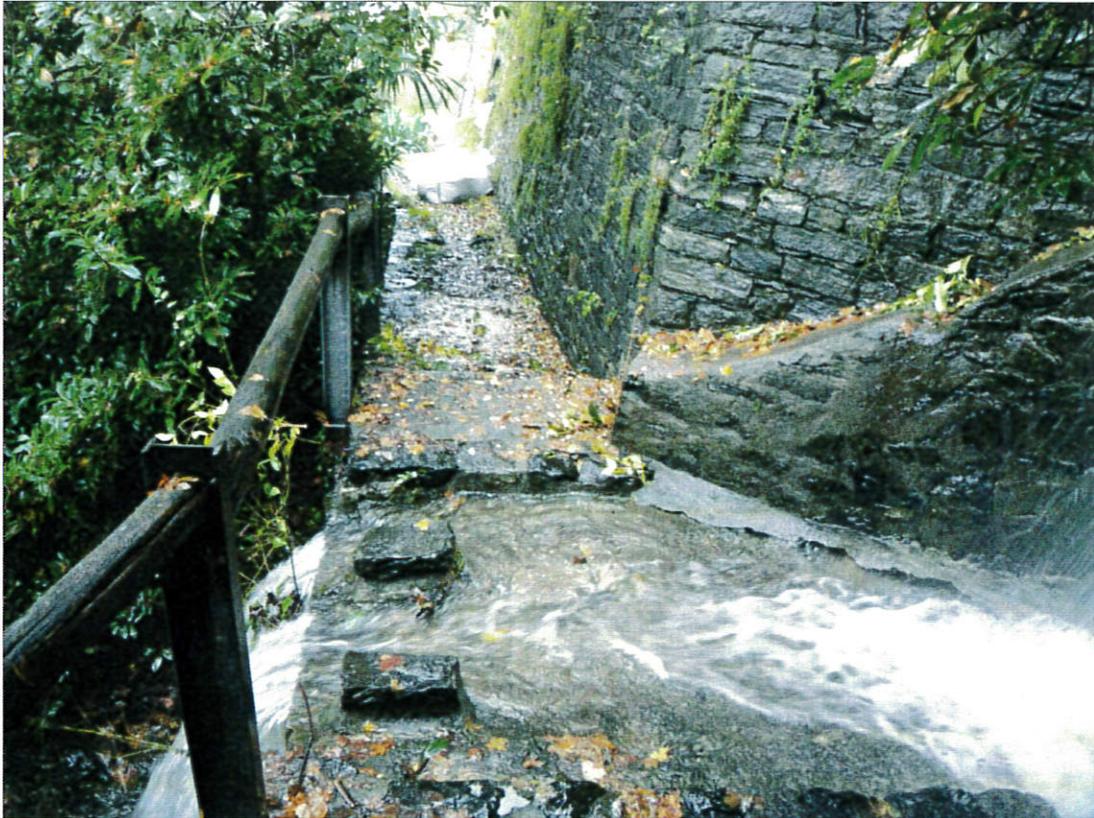
Foto 8 punto di straripamento del riale, sul sentiero a valle di via Gottardo Madonna in località Curafora. Si raccomanda di innalzare il cordolo di qualche decina di centimetri.

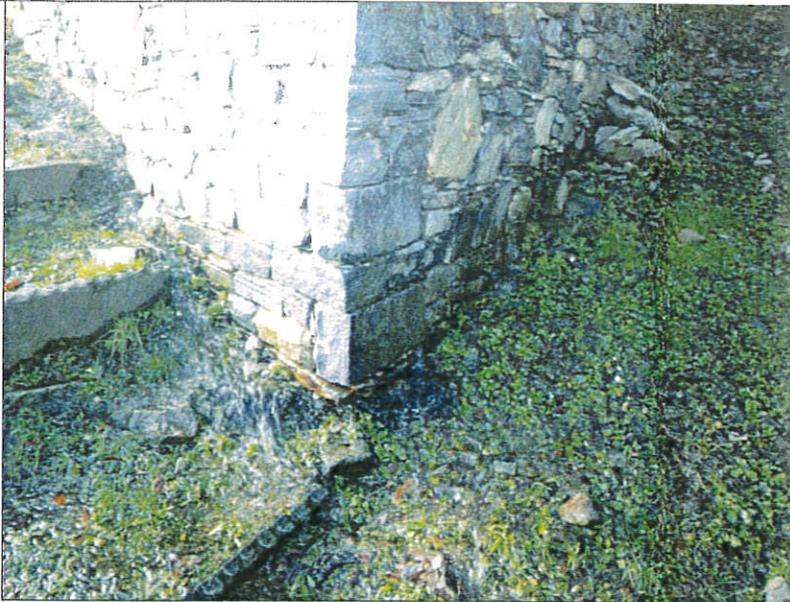
La fuoriuscita di acqua sotto al muro al confine inferiore del mappale no. 1720 (foto no. 4) ha generato un flusso che ha eroso il sentiero comunale sottostante (foto no. 5). Durante il nostro sopralluogo non abbiamo riscontrato altre possibili fonti d'acqua se non la piscina presente sul terrapieno a monte del muro in questione (foto no. 6 e 7). Riteniamo che il problema sia dovuto ad una perdita di una tubazione e non ad una causa naturale. Prima di procedere al prossimo riempimento della piscina sarà necessarioappare le falle delle tubazioni.

Foto 4 fuoriuscita di acqua sotto al muro.

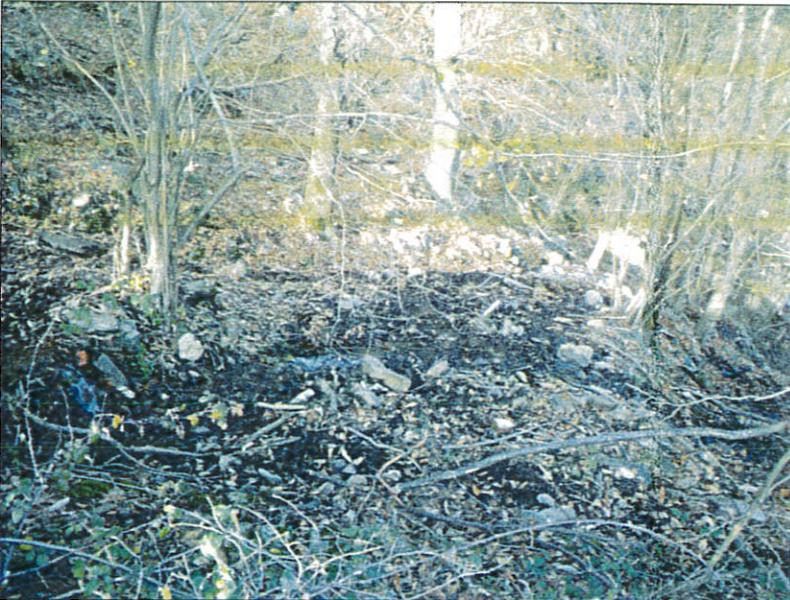
Foto 5 sentiero eroso a valle del muro.

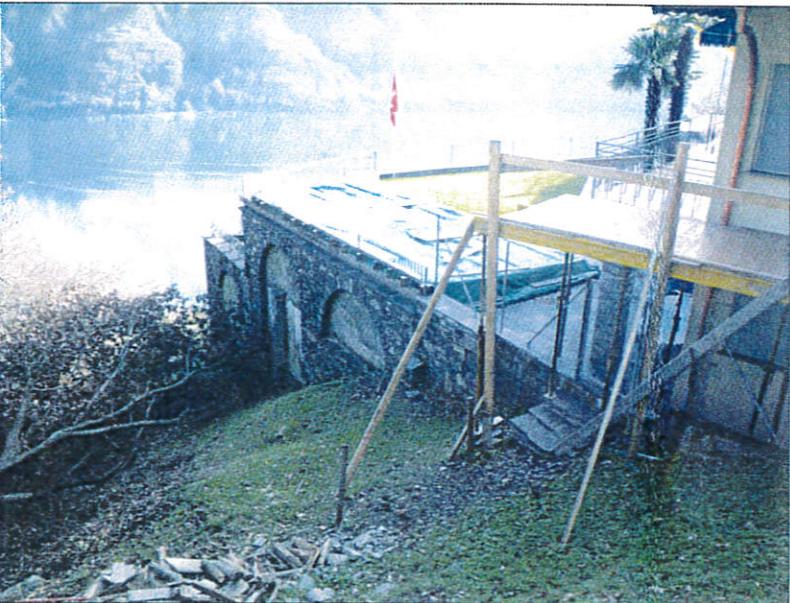
Foto 6 piscina sul terrapieno a monte del punto di fuoriuscita dell'acqua.

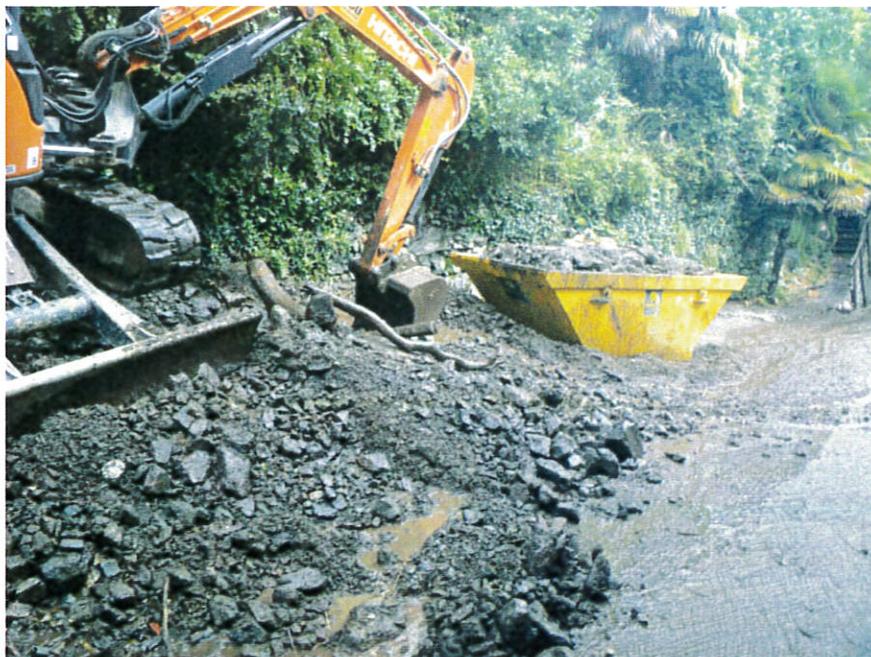
Foto 1: Via Barcone, punto no. 2, sgombero del materiale accumulato; foto 1.9.2017.

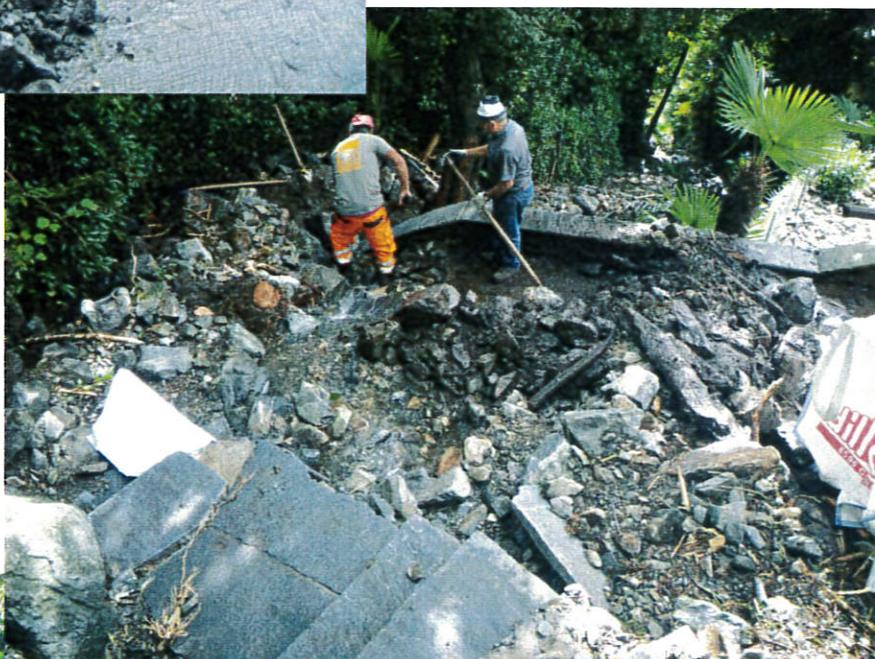
Foto 2: Ponticello privato a monte di via Barcone, punto no. 1, intasato dai detriti trasportati dalla piena; foto 1.9.2017.

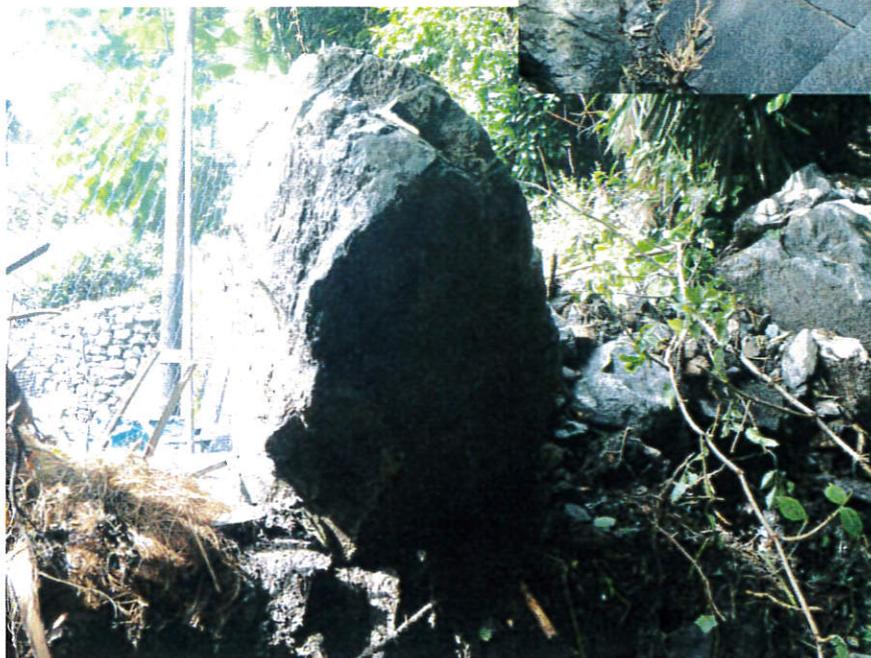
Foto 3: Masso depositato sulla parte alta della scalinata, quota ca. 465 m s.l.m.; foto 1.9.2017.

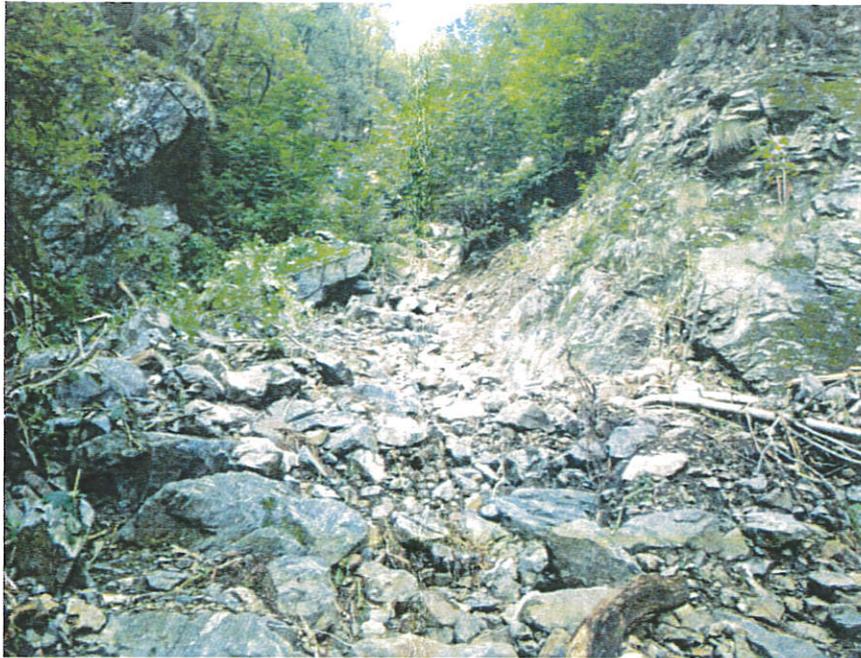
Foto 4: Erosione lungo il riale Nosetto, quota ca. 550 m s.l.m.; foto 1.9.2017.

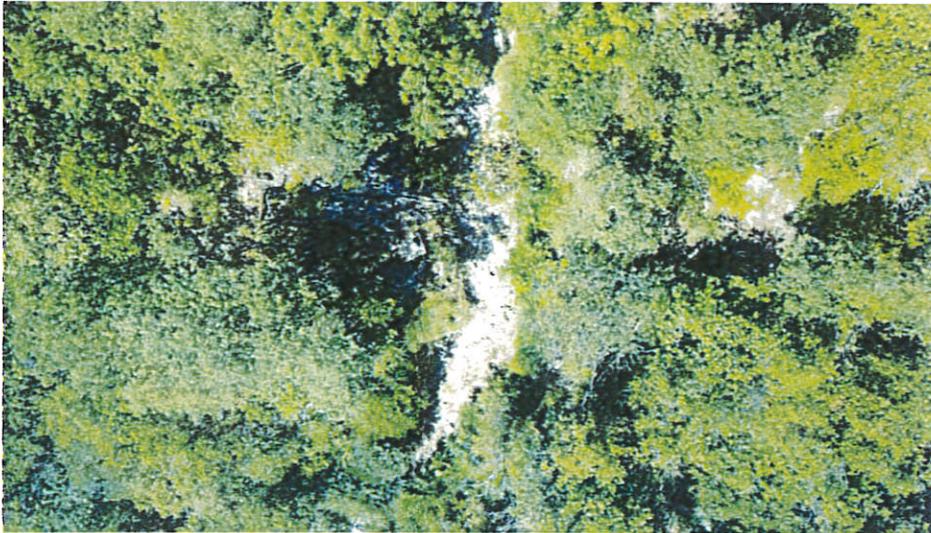
Foto 5:
Quota ca. 500 m s.l.m.; erosione in alveo presso la captazione di acqua potabile; foto 11.9.2017.

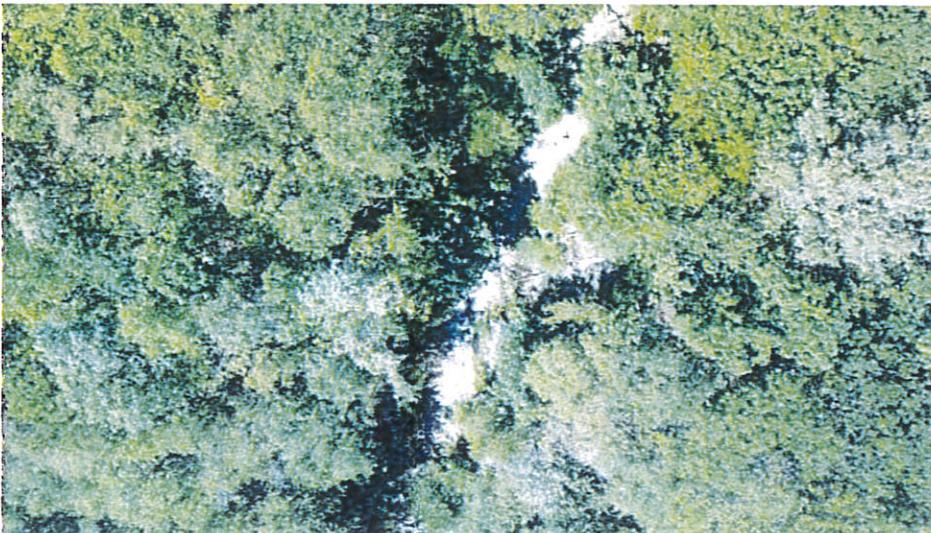
Foto 6:
Quota ca. 600 m s.l.m.; parte alta dell'erosione in alveo; foto 11.9.2017.

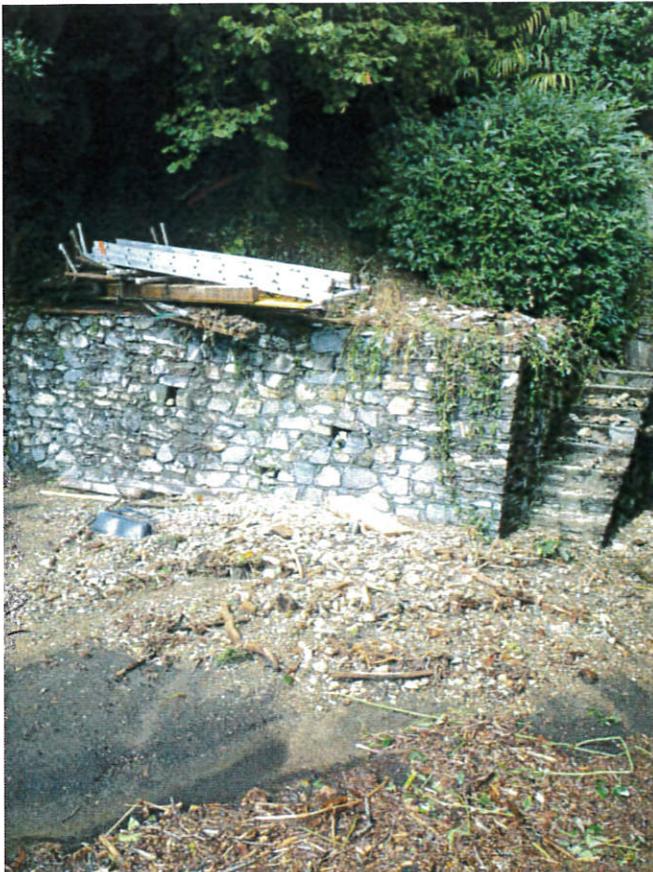
Foto 7: Punto no. 4, materiale fine e organico su posteggi privati, mappale no. 619, toccati anche i mappali 1729 e 1311; foto 1.9.2017.

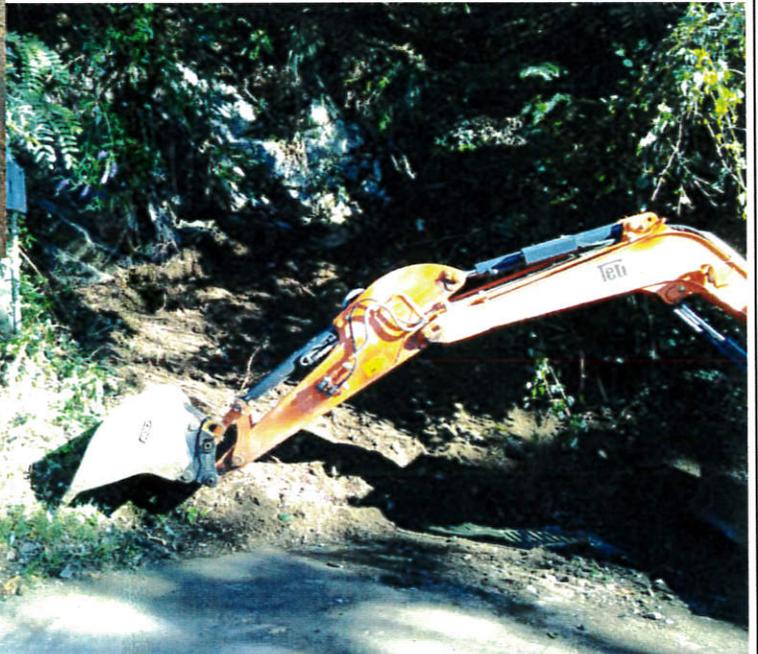
Foto 8: Punto no. 8, scoscendimento al mappale no. 105, già sgomberato; foto 5.9.2017.

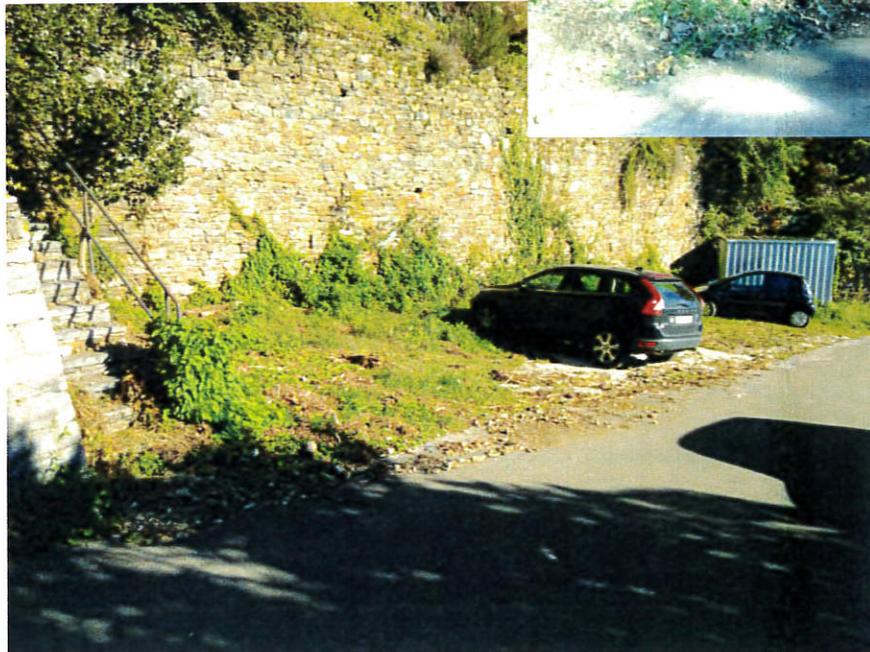
Foto 9: Punto no. 9, materiale su via Barcone presso il mappale no. 1450. A valle alcune caditoie sono state intasate; foto 5.9.2017.
