Comune di Ronco s/Ascona

Aggiornamento del Piano delle Zone soggette a Pericolo per processi di crollo

Relazione geologica

Rapporto no. 10555.12

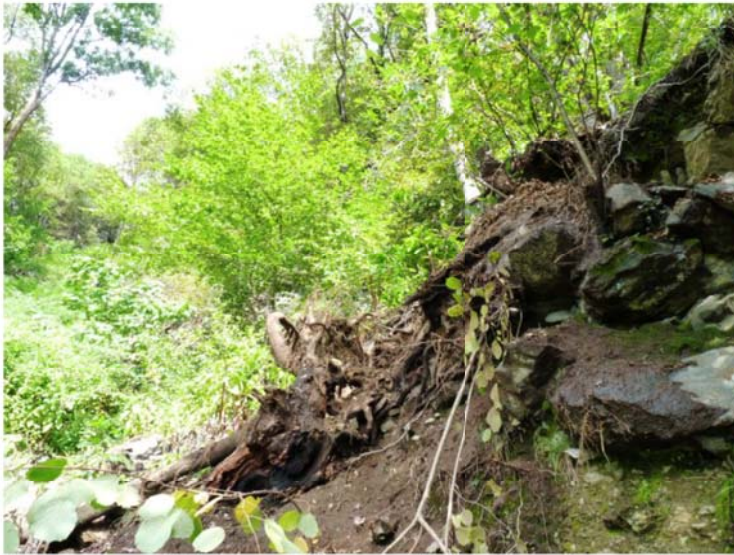
Foto 1: zona di distacco del franamento (quota ca. 490 mslm)

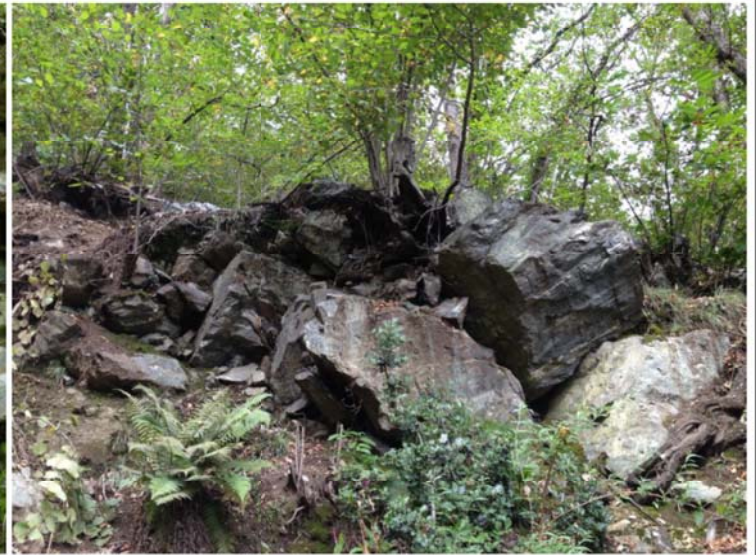
Foto 2: blocchi instabili nell'area di distacco del franamento (ca. 490 mslm)

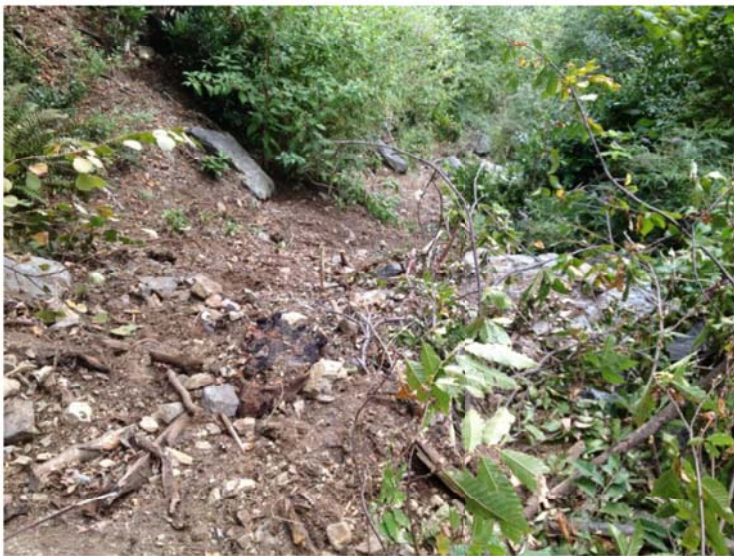
Foto 3: alveo dell'impluvio e traiettoria del franamento, immediatamente a valle della zona di distacco

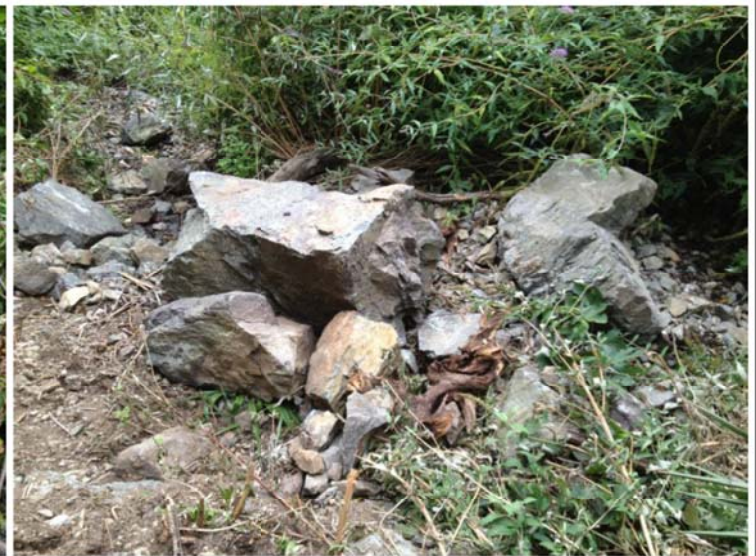
Foto 4: blocchi in alveo (ca. 475 mslm)

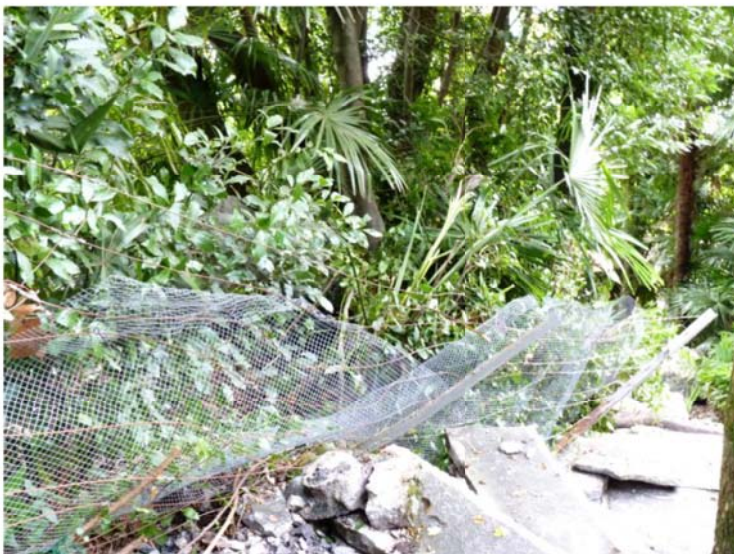
Foto 5: danneggiamento del sentiero e della recinzione (ca. 455 mslm)

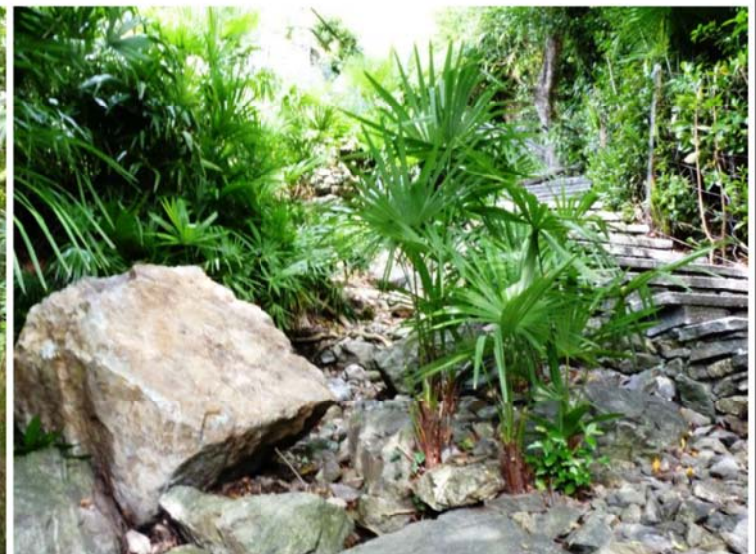
Foto 6: punto di arresto del masso di ca. 1 m³ di volume (ca. 445 mslm)

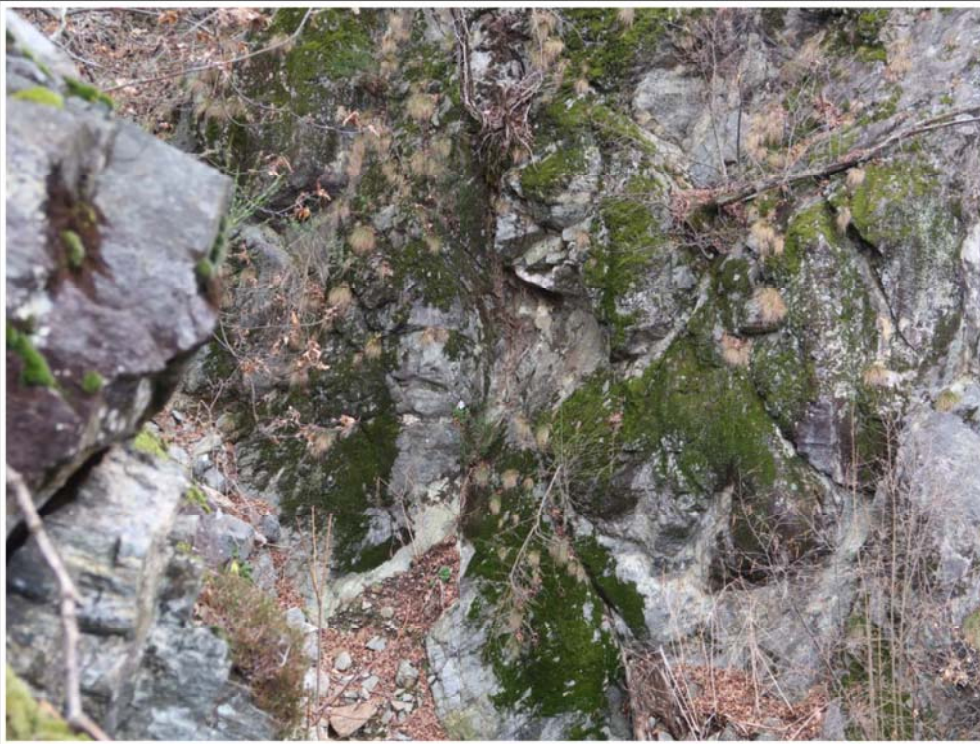
Foto 01 Sponda sinistra del riale Nosetto, zona di stacco, anche tracce recenti, di blocchi e massi.

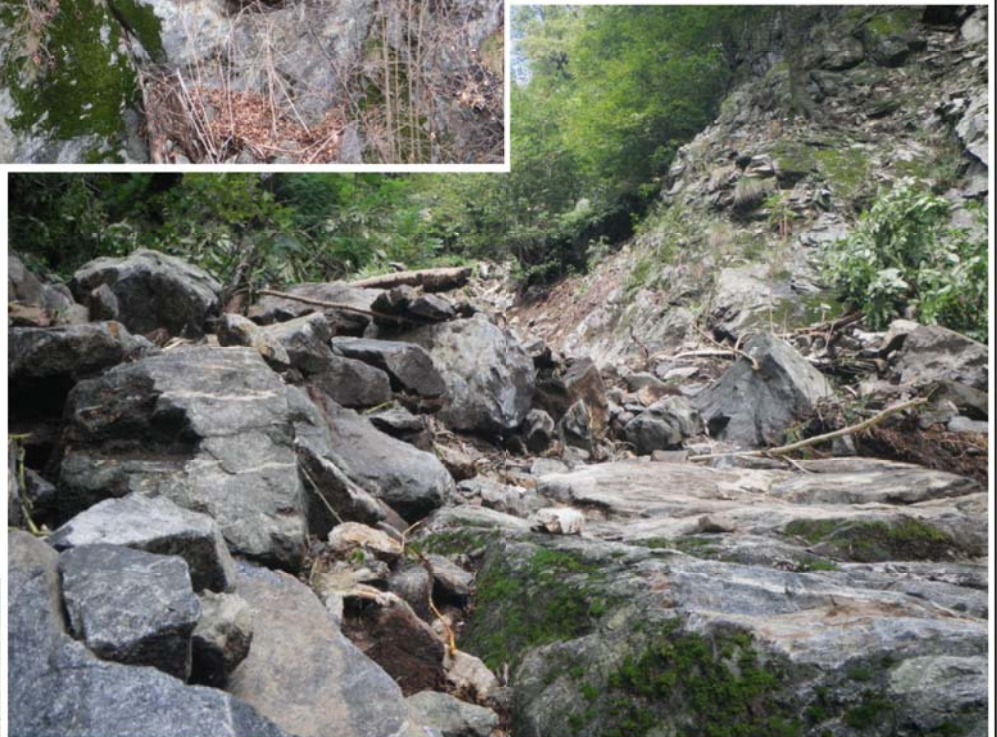
Foto 02 Alveo del riale Nosetto, sotto alla zona di stacco, zona di transito e deposito; materiale rimobilizzabile in caso di piena.

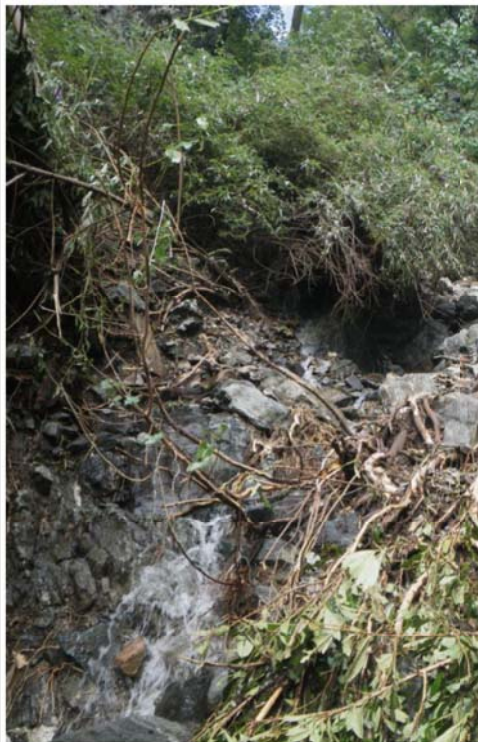
Foto 03 Alveo del riale Nosetto, appena a monte dell'area edificata, zona di transito; materiale probabilmente rimobilizzato durante una piena.

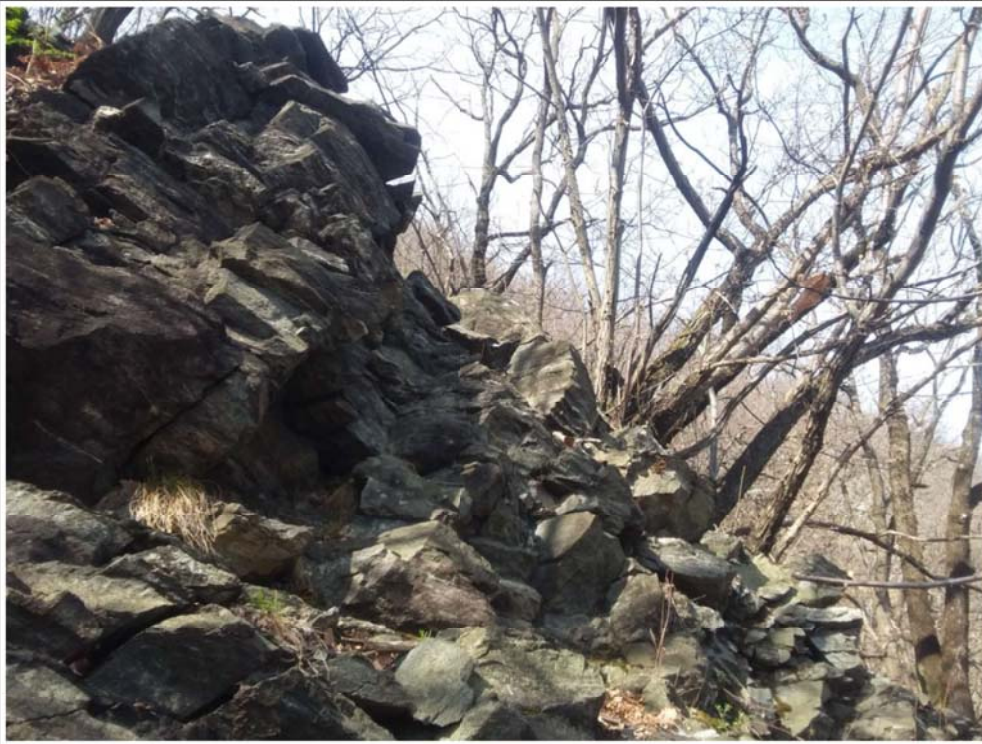
Foto 04 Crinale a destra del riale Nosetto, zona di stacco, anche tracce recenti, di blocchi e massi.

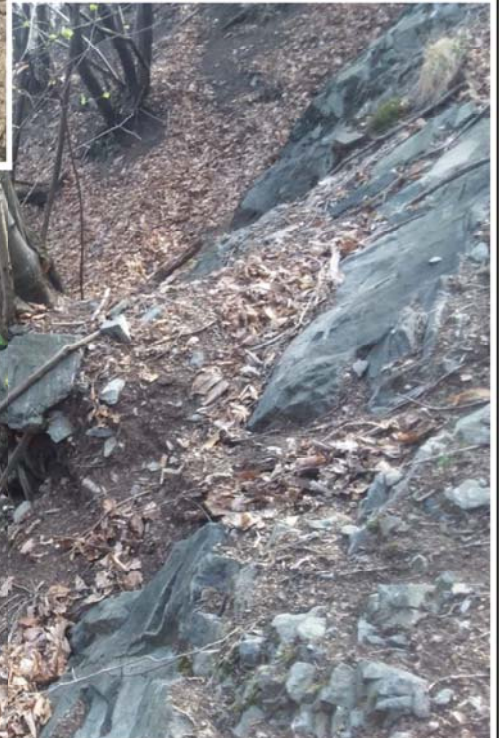
Foto 05 Zona di transito con sassi arrestati da alberi.

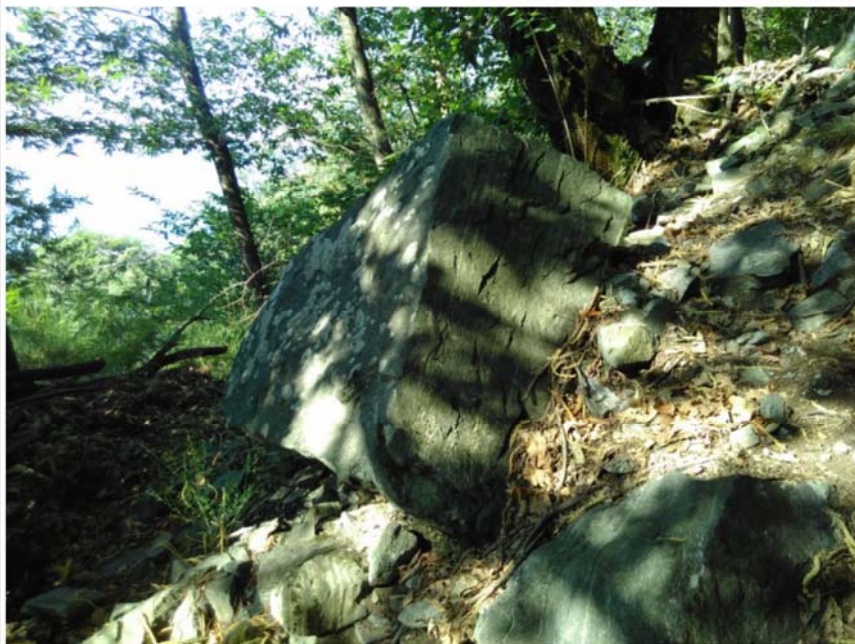
Foto 06 Deposito a monte dell'area edificata.

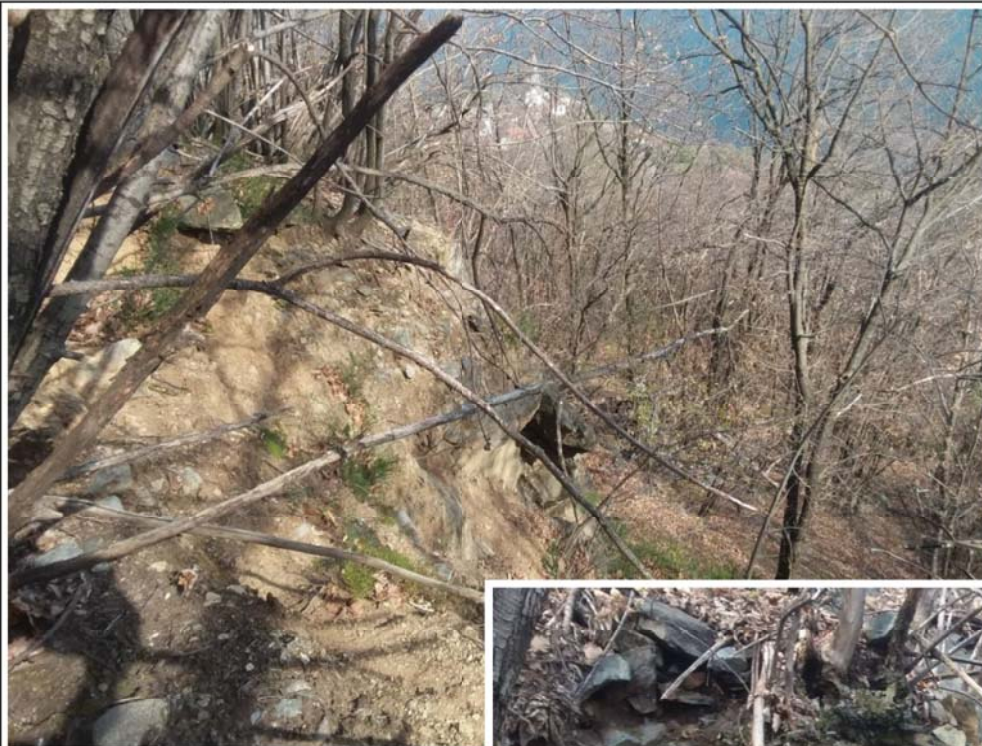
Foto 07 Pendio ripido in materiale sciolto nella parte centrale dell'area di studio, con possibile rimobilizzazione di sassi e blocchi.

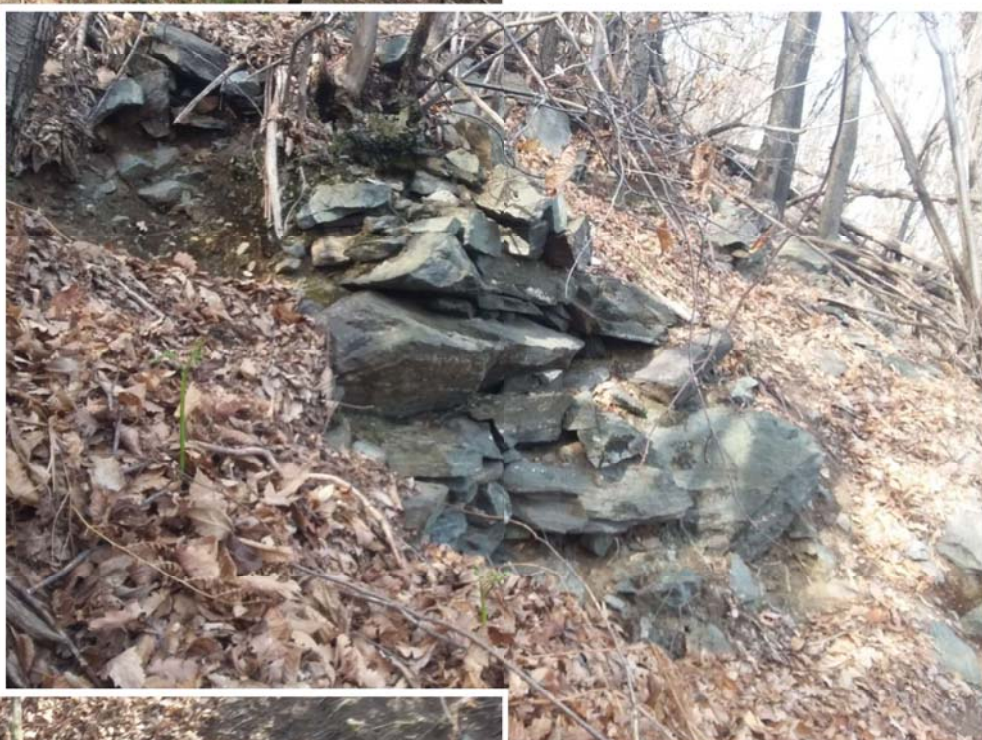
Foto 08 Tracce di vecchi muri a secco in condizioni precarie, con possibili rimobilizzazioni di sassi e blocchi.

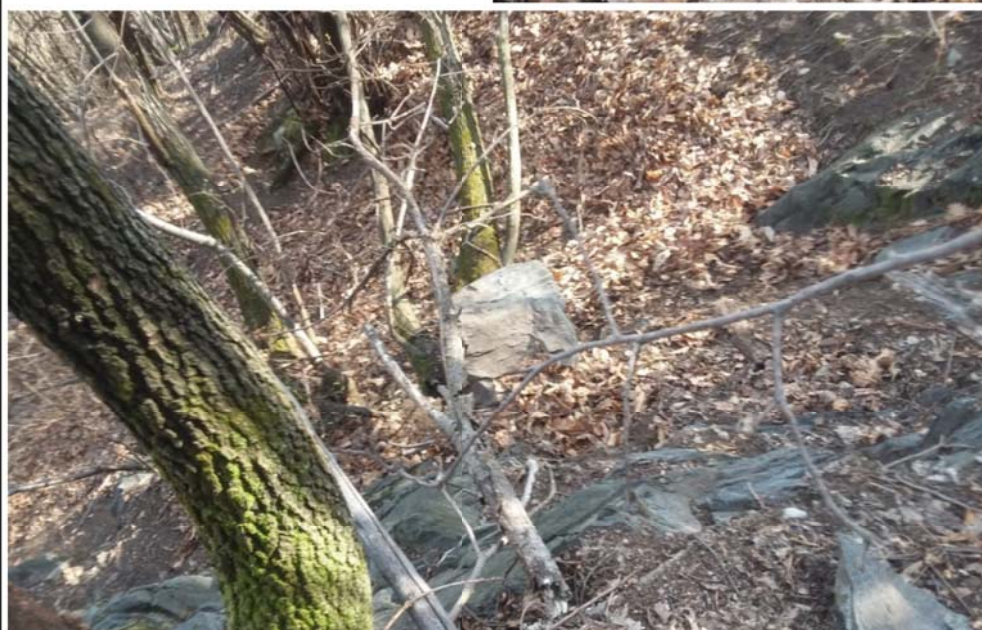
Foto 09 Questo sasso è trattenuto da alberi presenti a valle.

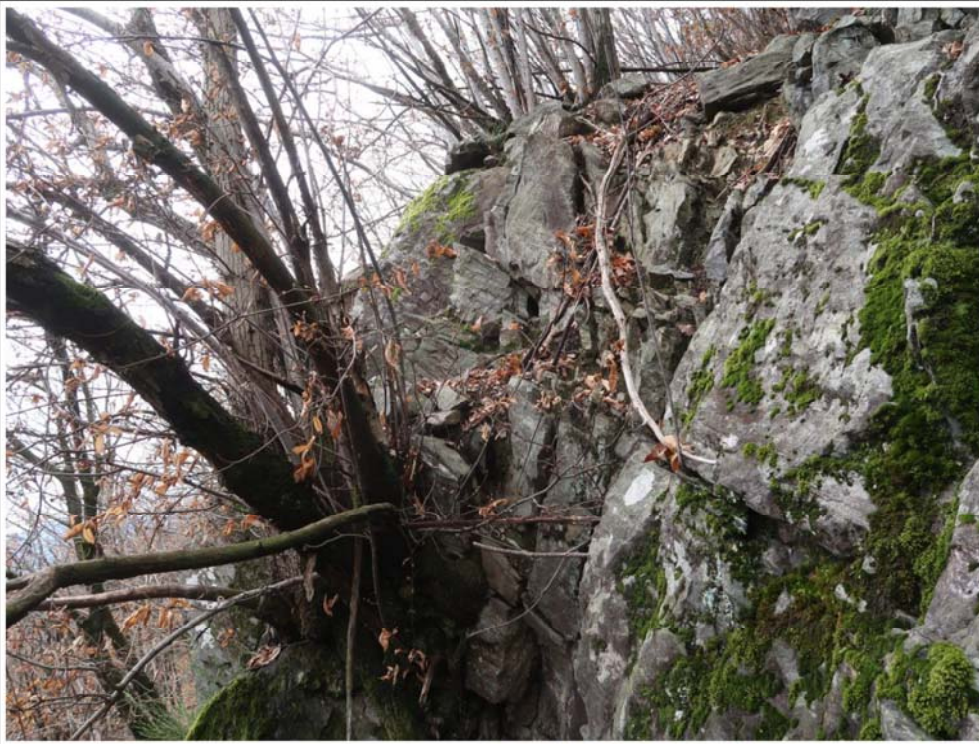
Foto 10 Zona di stacco dalla parete rocciosa uncinata, con alberi e radici, cresciuti nelle fessure, che possono generare stacchi di blocchi.

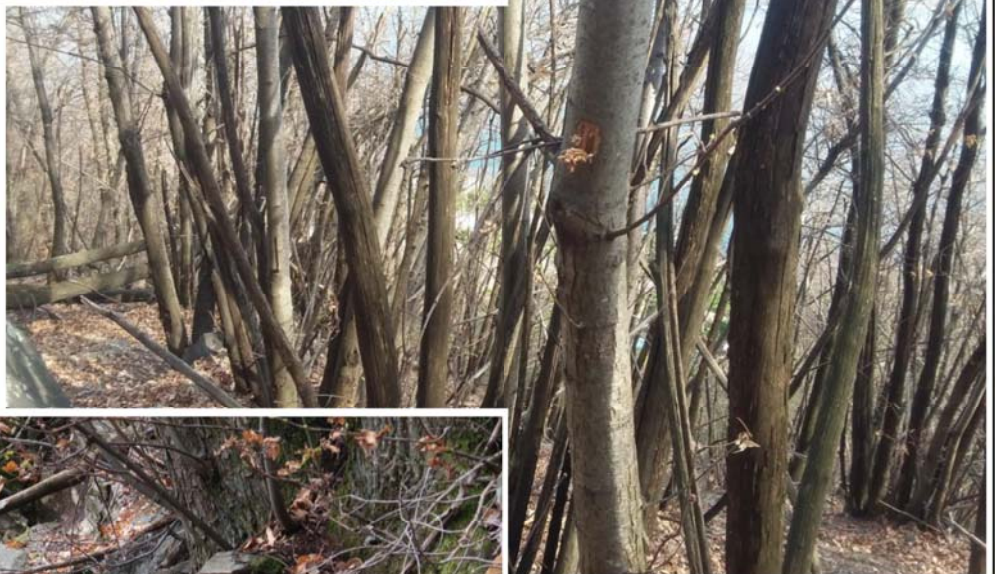
Foto 11 Zona di transito con tracce recenti di impatti sugli alberi.

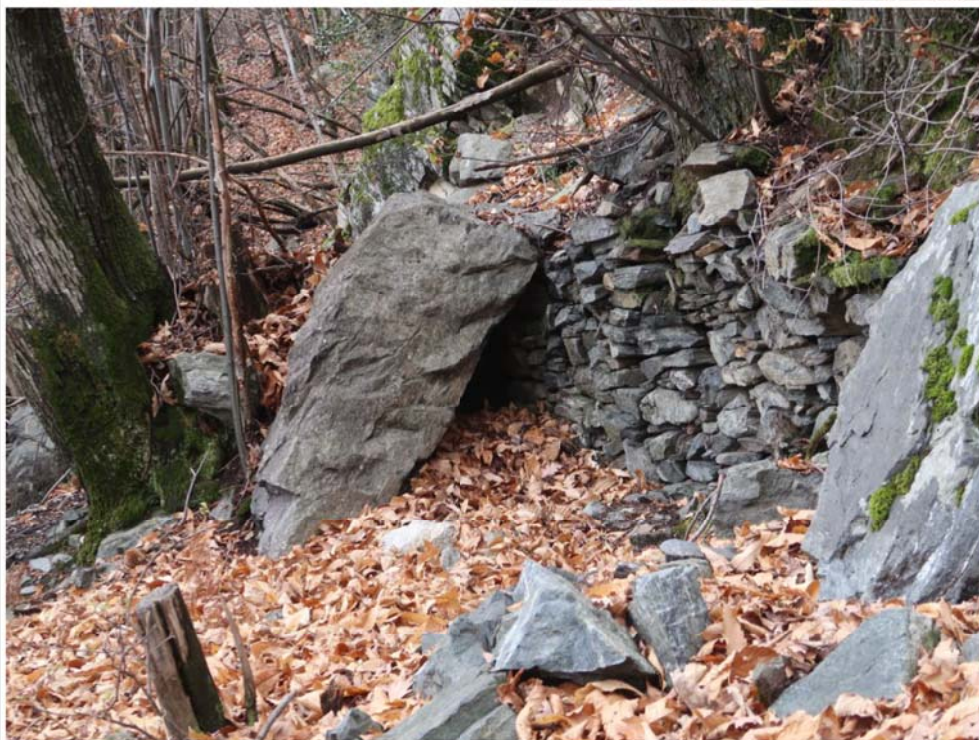
Foto 12 Deposito di un blocco su di un muro a secco a monte dell'area edificata.

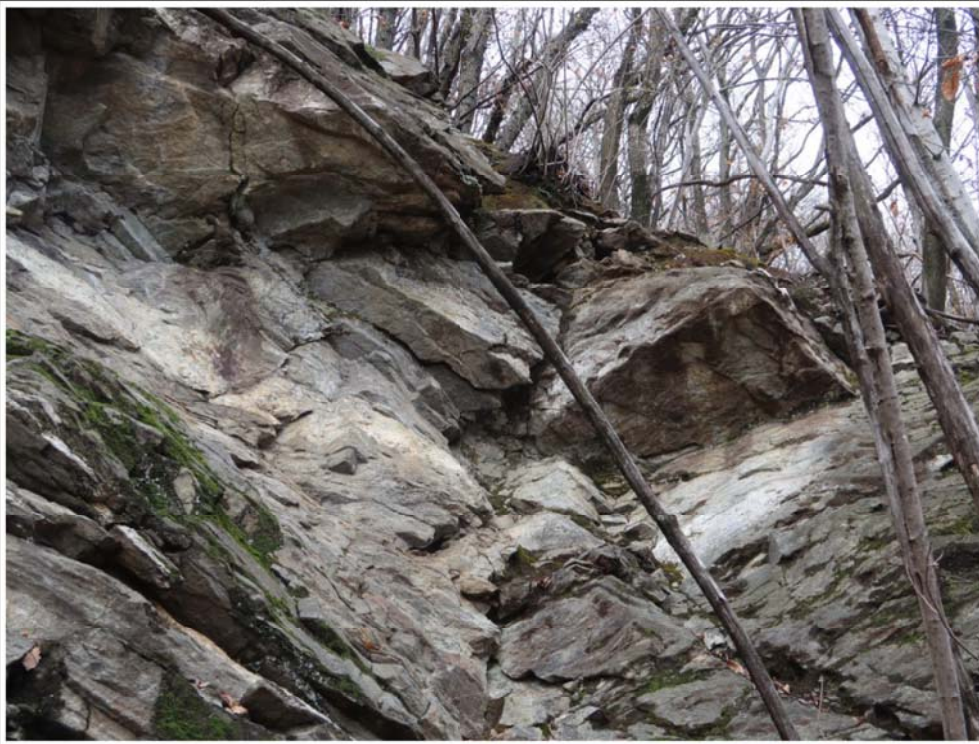
Foto 13 Affioramento nella zona centrale con segni di stacchi recenti di blocchi.

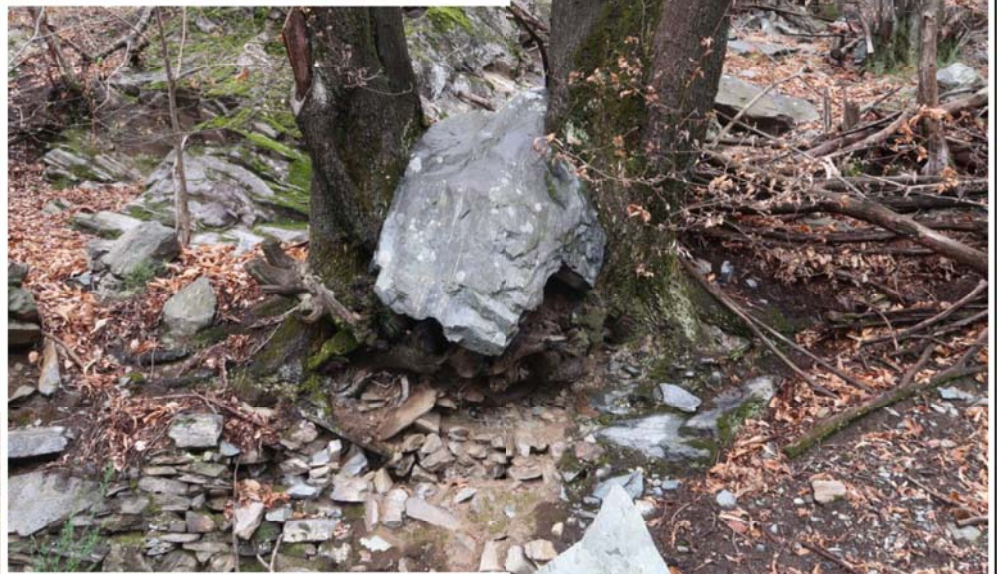
Foto 14 Zona di transito con blocchi, in parte arrestati da alberi, rimobilizzabili in caso di sradicamento degli alberi.

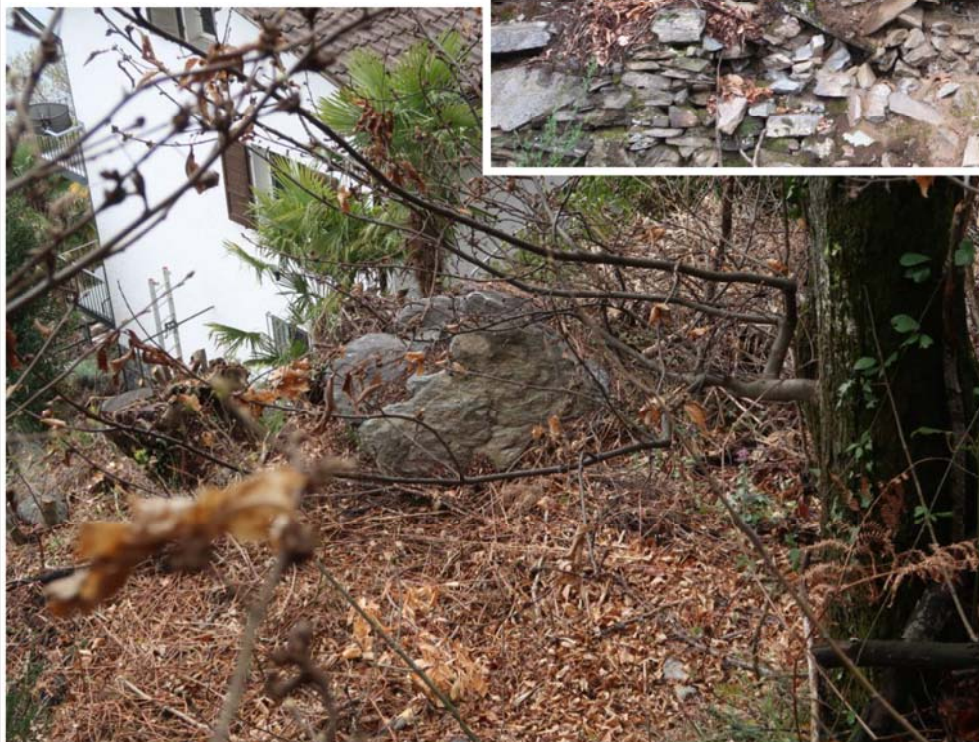
Foto 15 Deposito di un masso a poca distanza dall'edificio sul mappale no. 1440.

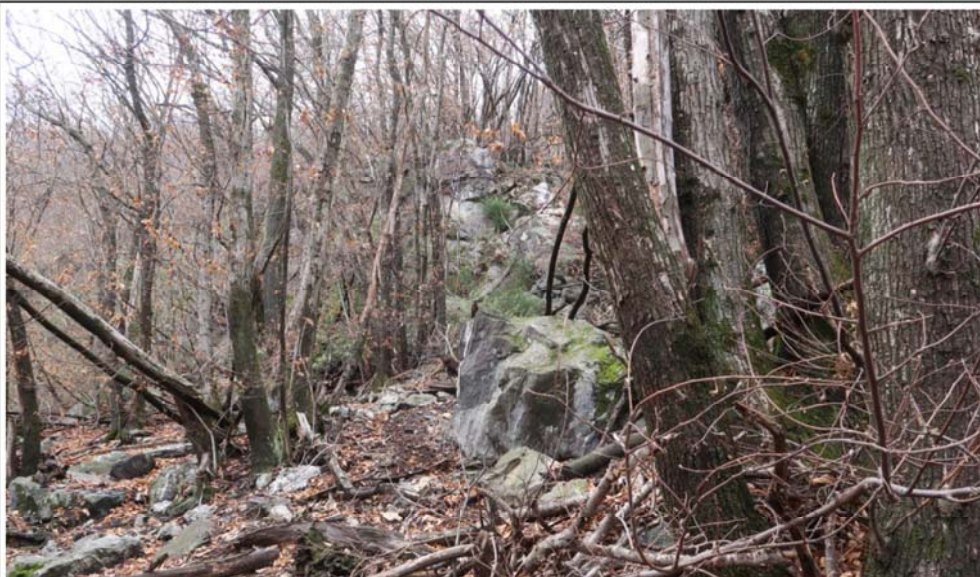
Foto 16 Affioramento nell'area del riale Chiossaccio, con segni di stacchi di blocchi recenti.

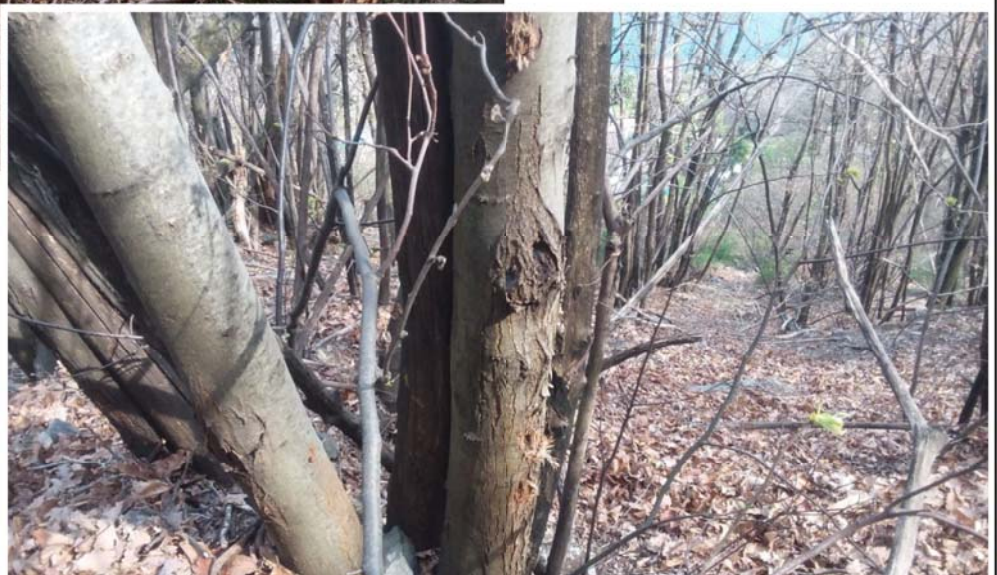
Foto 17 Zona di transito con segni di impatti sugli alberi.

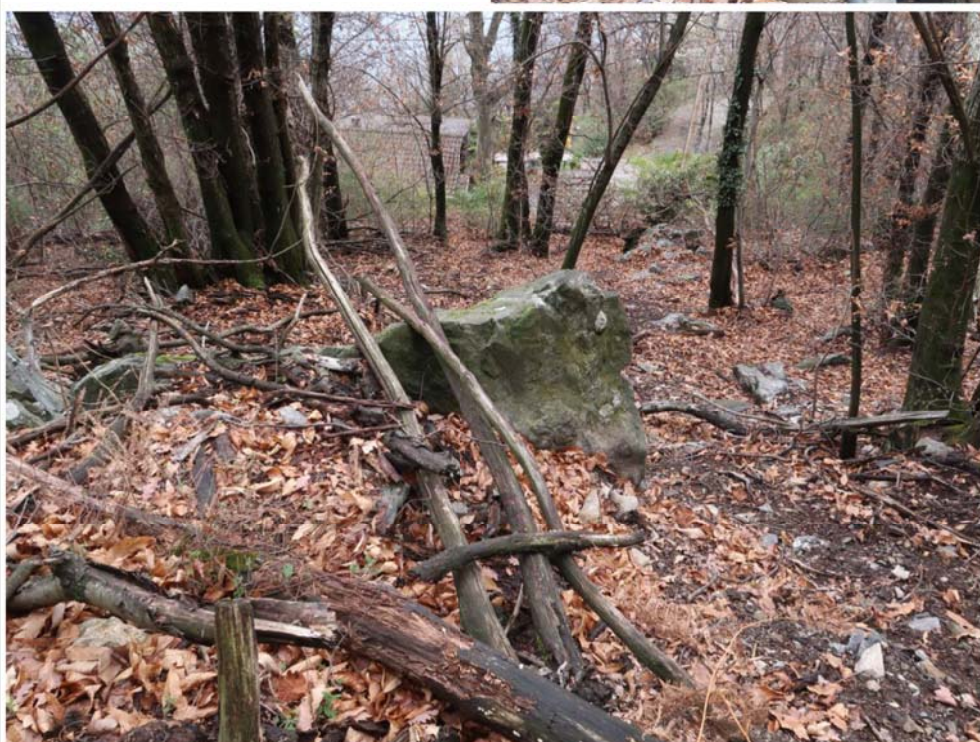
Foto 18 Sassi e blocchi, recenti e vegetati, depositati fuori dall'alveo, vicino alle aree edificate, a monte del mappale no. 1307.

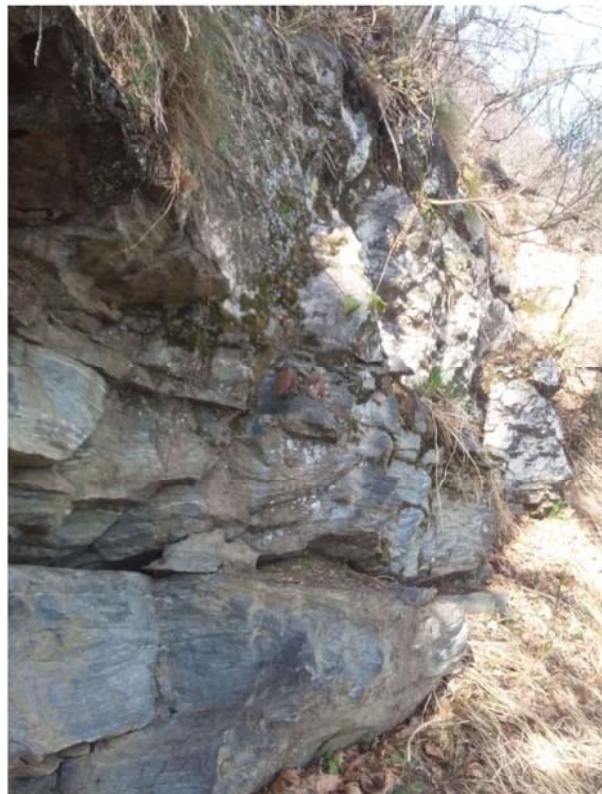
Probabilità di rottura	Dimensione litoide più grande					Tipologia
	altezza [m]	larghezza [m]	profondità [m]	Forma	Volume [m ³]	
alta 0 - 30 anni	0.6	0.8	0.7	ellissoide	0.2	caduta blocchi
media 30 - 100 anni	0.6	1	0.7	parallelepipedo allungato	0.4	caduta blocchi
bassa 100 - 300 anni	-	-	-	-	-	-

Osservazioni: affioramento dell'altezza massima di una decina di metri, con vegetazione nelle fessure.

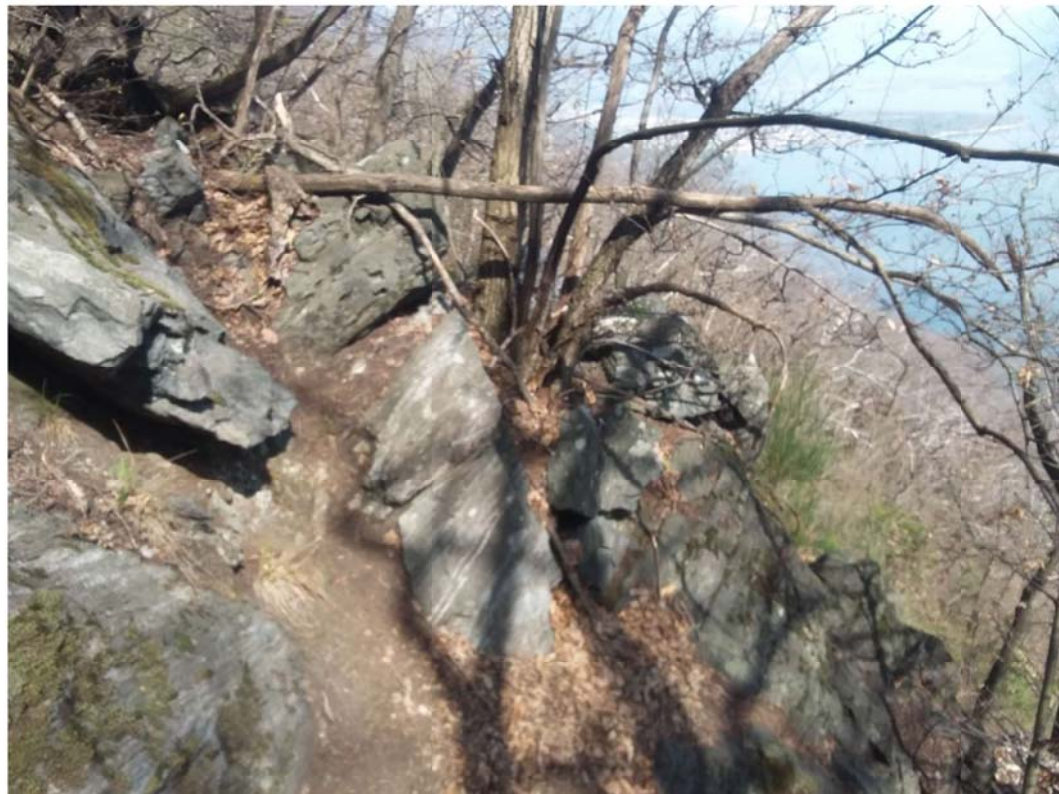
Probabilità di rottura	Dimensione litoide più grande					Tipologia
	altezza [m]	larghezza [m]	profondità [m]	Forma	Volume [m³]	
alta 0 - 30 anni	0.5	0.9	0.8	ellissoide	0.15	caduta blocchi
media 30 - 100 anni	0.5	2	1	parallelepipedo allungato	1.0	caduta massi
bassa 100 - 300 anni	0.8	2	1.5	parallelepipedo appiattito	2.4	caduta massi

Osservazioni strutturali: blocchi e massi già dislocati sull'affioramento, vegetazione nelle fessure.

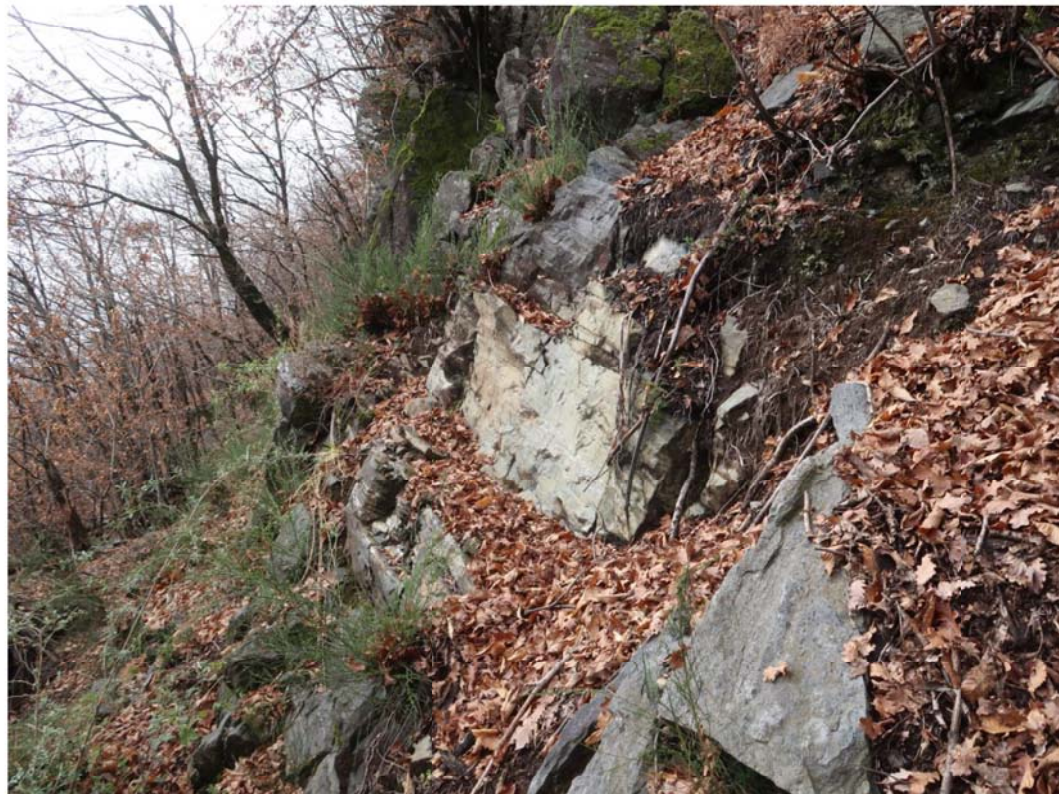
Probabilità di rottura	Dimensione litoide più grande					Tipologia
	altezza [m]	larghezza [m]	profondità [m]	Forma	Volume [m ³]	
alta 0 - 30 anni	0.6	0.7	0.6	ellissoide	0.1	caduta blocchi
media 30 - 100 anni	0.8	1.0	0.8	ellissoide	0.3	caduta blocchi
bassa 100 - 300 anni	0.8	1.6	1.2	parallelepipedo allungato	1.5	caduta blocchi

Osservazioni strutturali: ammasso roccioso molto fratturato e in parte uncinato, presenza di blocchi e massi dislocati, dimensioni unitarie molto varie, presenza di radici nelle fessure aperte.

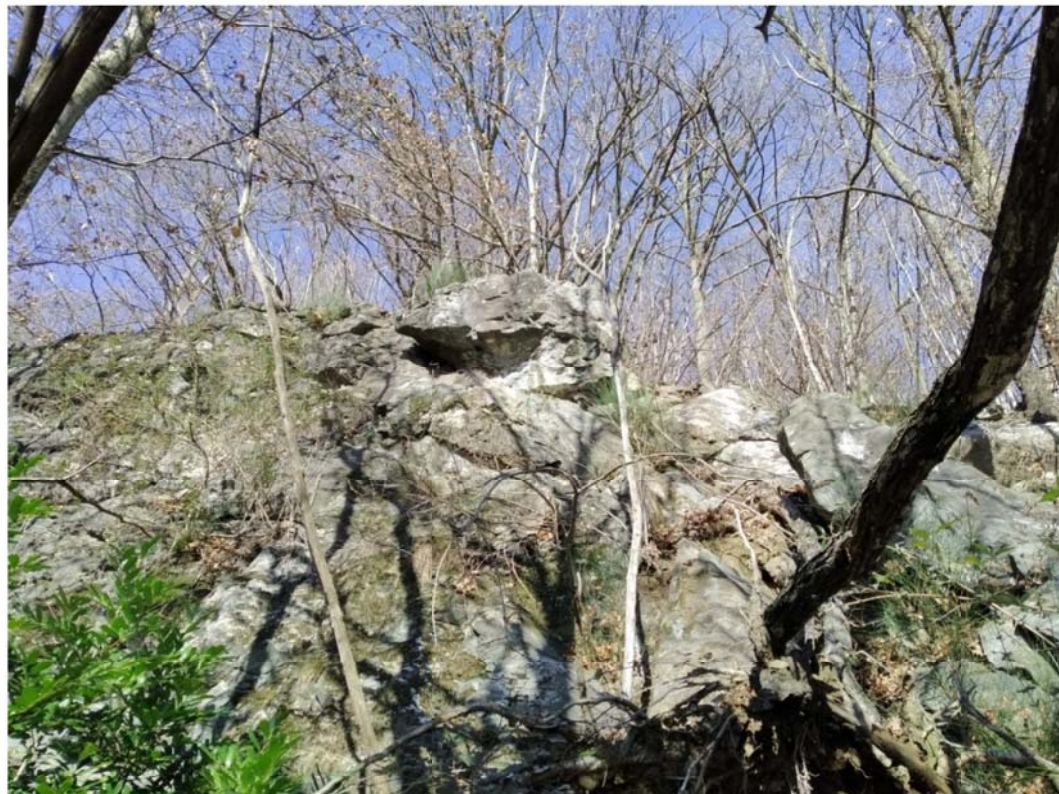
Probabilità di rottura	Dimensione litoide più grande					Tipologia
	altezza [m]	larghezza [m]	profondità [m]	Forma	Volume [m ³]	
alta 0 - 30 anni	0.6	0.8	0.8	ellissoide	0.2	caduta blocchi
media 30 - 100 anni	0.9	1.3	1.2	ellissoide	0.7	caduta blocchi
bassa 100 - 300 anni	1.2	1.9	1.3	parallelepipedo allungato	3	caduta blocchi

Osservazioni strutturali: ammasso roccioso fessurato in modo complesso, frequente vegetazione nelle fessure. Nel settore est presenza di diaclasi marcate parallele al versante (140/50) e trasversali (~230/70), bancatura decimetrica

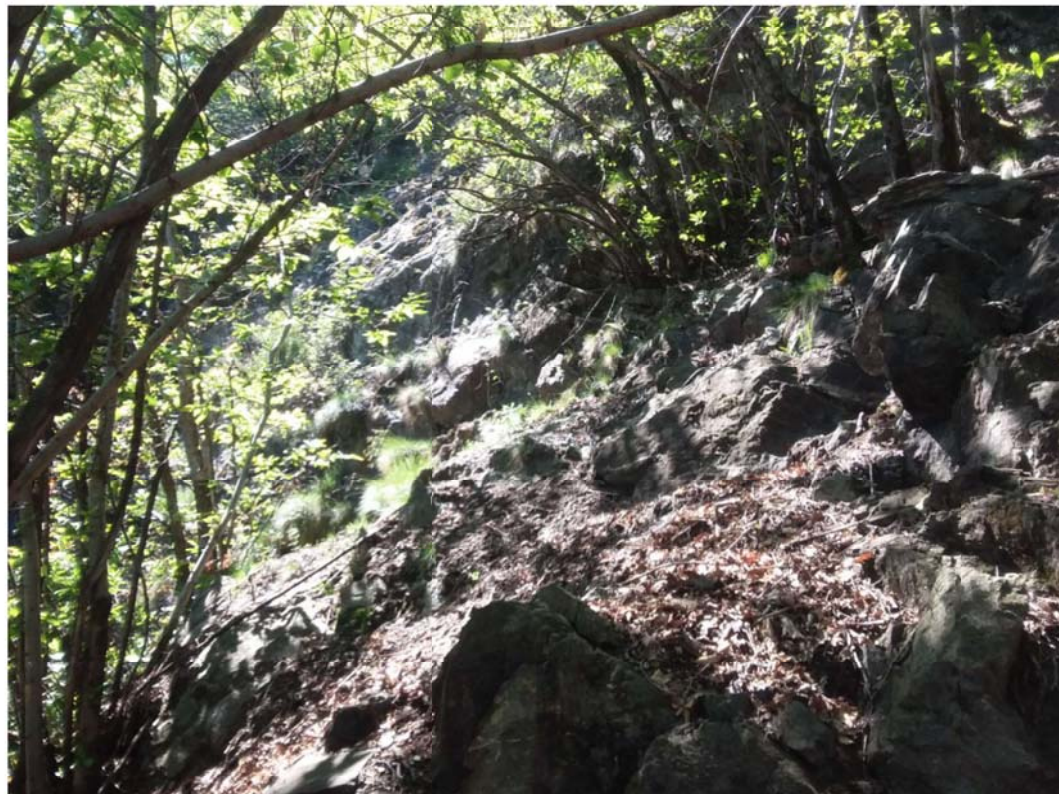
Probabilità di rottura	Dimensione litoide più grande					Tipologia
	altezza [m]	larghezza [m]	profondità [m]	Forma	Volume [m ³]	
alta 0 - 30 anni	-	-	-	-	-	-
media 30 - 100 anni	0.7	1	1	ellissoide	0.4	caduta blocchi
bassa 100 - 300 anni	0.5	2	1	parallelepipedo allungato	1	caduta massi

Osservazioni strutturali: ammasso roccioso fessurato in modo complesso, possibile anche scivolamento planare / cuneo

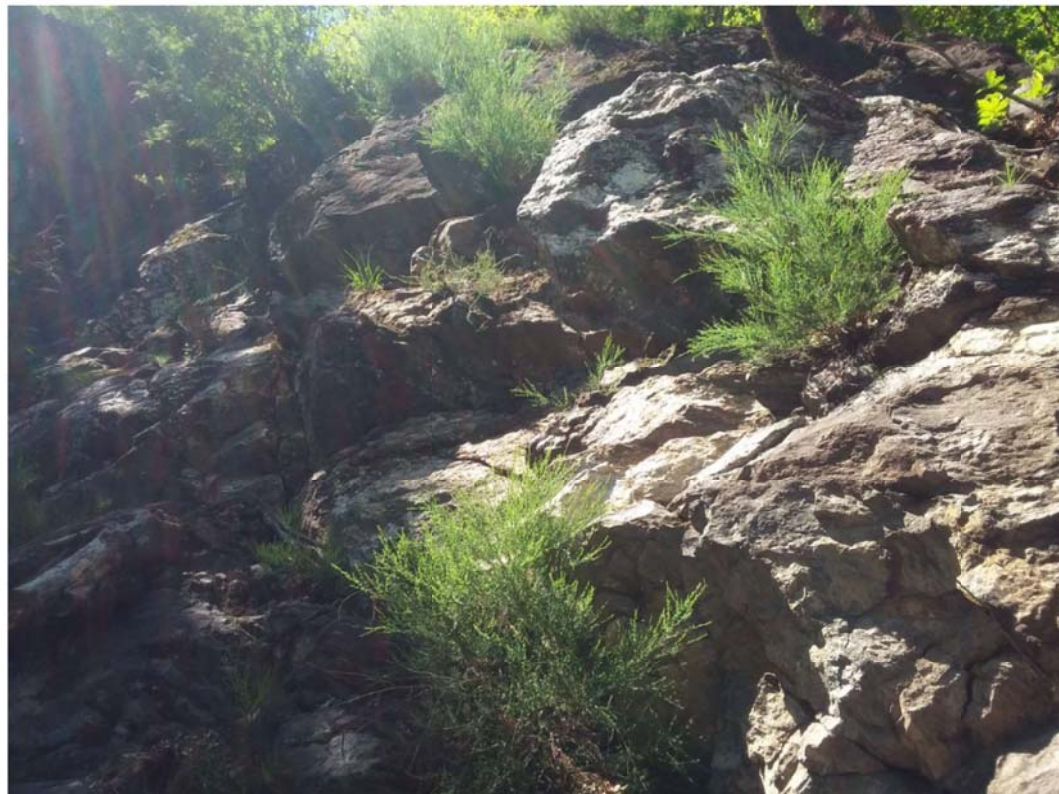
Probabilità di rottura	Dimensione litoide più grande					Tipologia
	altezza [m]	larghezza [m]	profondità [m]	Forma	Volume [m³]	
alta 0 - 30 anni	0.9	1.3	1.2	ellissoide	0.7	caduta blocchi
media 30 - 100 anni	1.0	1.6	1.3	parallelepipedo allungato	2	caduta blocchi
bassa 100 - 300 anni	-	-	-	-	-	-

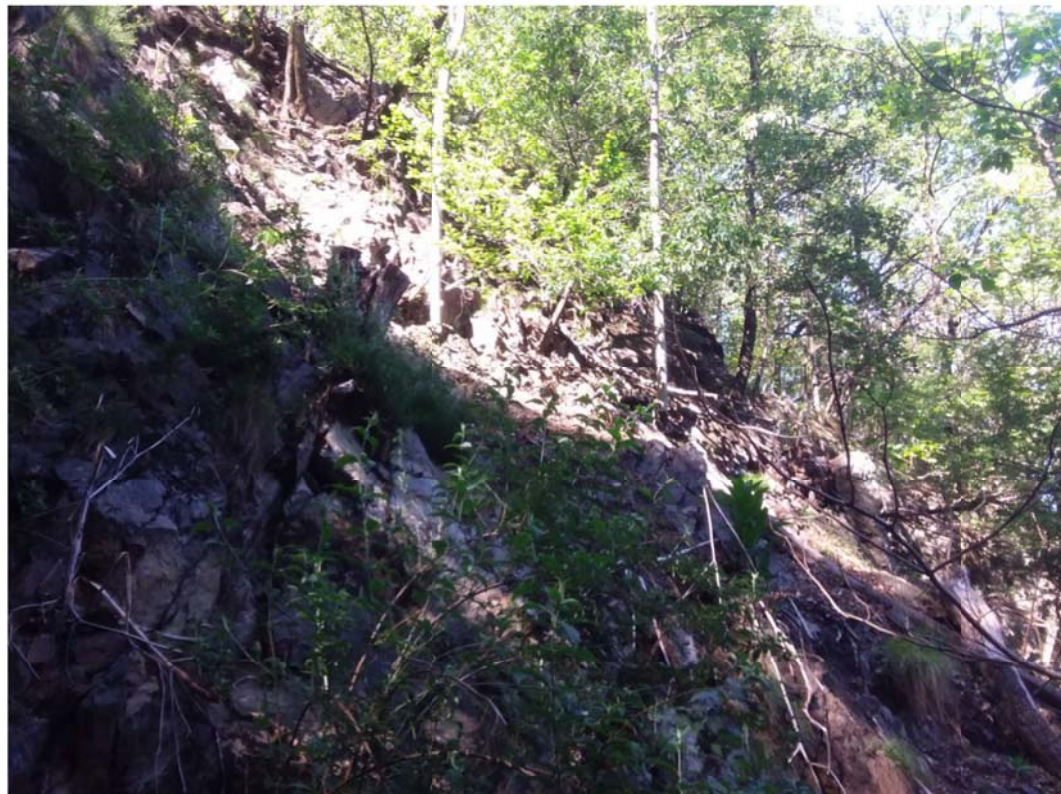
Probabilità di rottura	Dimensione litoide più grande					Tipologia
	altezza [m]	larghezza [m]	profondità [m]	Forma	Volume [m³]	
alta 0 - 30 anni	0.5	1.2	0.7	parallelepipedo allungato	0.4	caduta blocchi
media 30 - 100 anni	0.8	2	1.3	parallelepipedo allungato	2	caduta massi
bassa 100 - 300 anni	-	-	-	-	-	-

Osservazioni strutturali: ammasso roccioso fessurato in modo complesso, frequenti radici nelle fessure aperte.

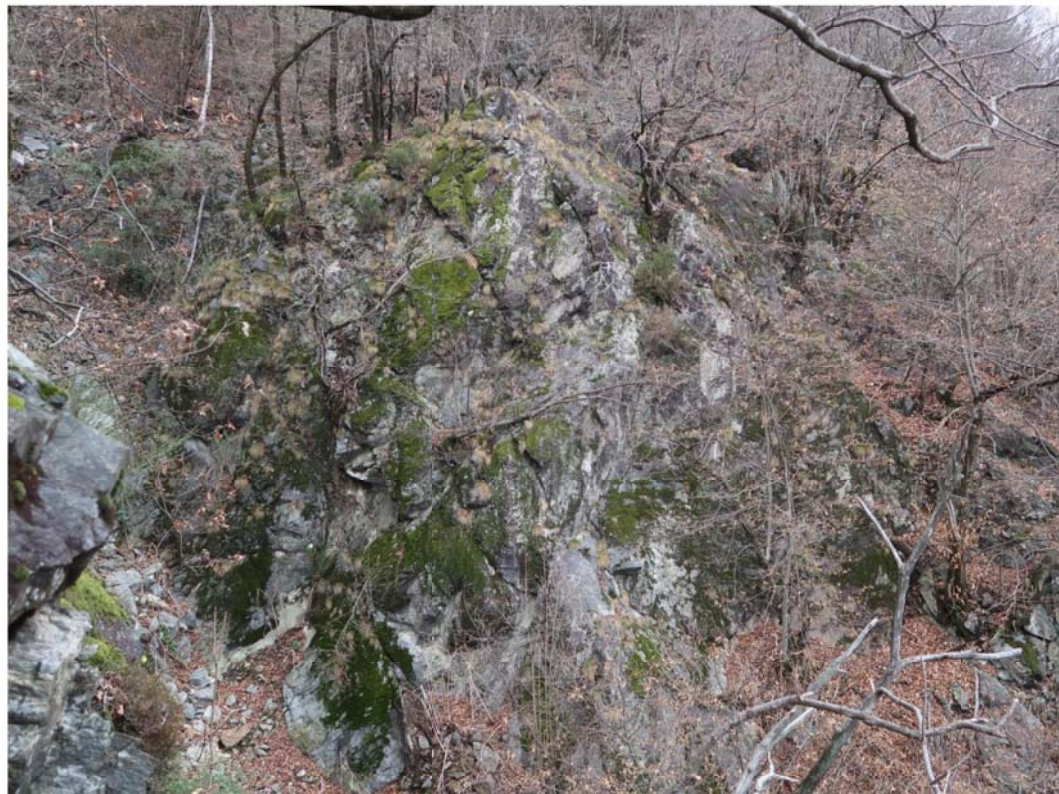
Probabilità di rottura	Dimensione litoide più grande					Tipologia
	altezza [m]	larghezza [m]	profondità [m]	Forma	Volume [m³]	
alta 0 - 30 anni	0.8	1.6	1.6	parallelepipedo appiattito	2	caduta blocchi
media 30 - 100 anni	1	2	2	parallelepipedo appiattito	4	caduta massi
bassa 100 - 300 anni	-	-	-	-	-	-

Osservazioni strutturali: incidenza importante di diaclasi trasversali (~050/80), vegetazione nelle fessure aperte.

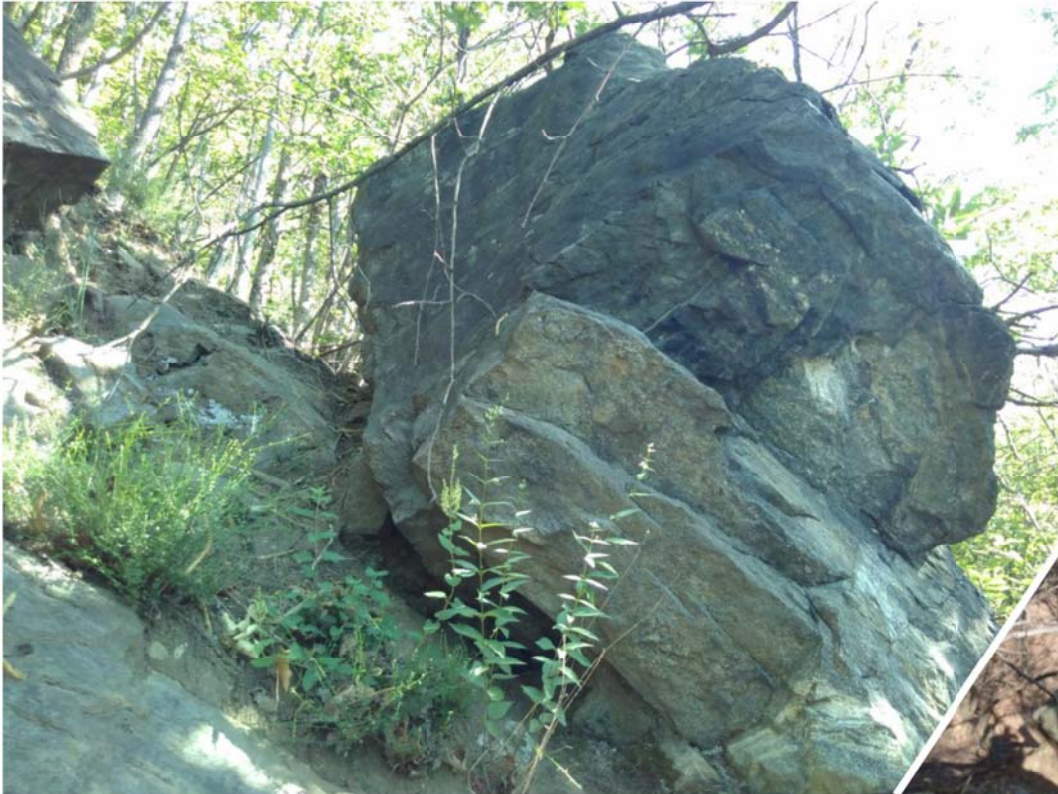
Probabilità di rottura: media Taglia degli elementi: massi Tipo: puntuale

Volume unitario: 6 m³ Altezza: 1.5 m Larghezza: 2.5 m Profondità: 2.0 m Forma: prisma

geometria			blocco A
altezza media	h	m	1.2
base media	b	m	1.9
Angolo del piano di scivolamento	α	°	47
Densità della roccia	γ	kN/m ³	27
caratteristiche geomeccaniche			
coesione	c	kN/m ²	10
angolo d'attrito lungo il piano di scivolamento	ϕ	°	45
pressione d'acqua in fessura a monte	hw	m	0.5
Calcoli e risultati			
Volume del blocco	V'	m ³ /m'	2.28
Peso del blocco	P	kN/m'	61.6
Forza normale dovuta al peso	Pn	kN/m'	42.0
Forza tangenziale dovuta al peso	Pt	kN/m'	45.0
Forza di coesione (Coesione * Base)	C	kN/m'	19.0
Pressione idrostatica U	U	kN/m'	4.8
Pressione idrostatica U normale	Un	kN/m'	-4.8
Pressione idrostatica V	V	kN/m'	1.3
Pressione idrostatica V normale	Vn	kN/m'	-0.9
Pressione idrostatica V tangenziale	Vt	kN/m'	0.9
Forza resistente totale (normale)	Tr	kN/m'	55.3
Forza motrice totale (tangenziale)	Tm	kN/m'	45.9
Fattori di sicurezza limiti	Fs	-	1.21
