Comune di Ronco s/Ascona

Aggiornamento del Piano delle Zone soggette a Pericolo per processi di crollo

Relazione geologica

Rapporto no. 10555.12

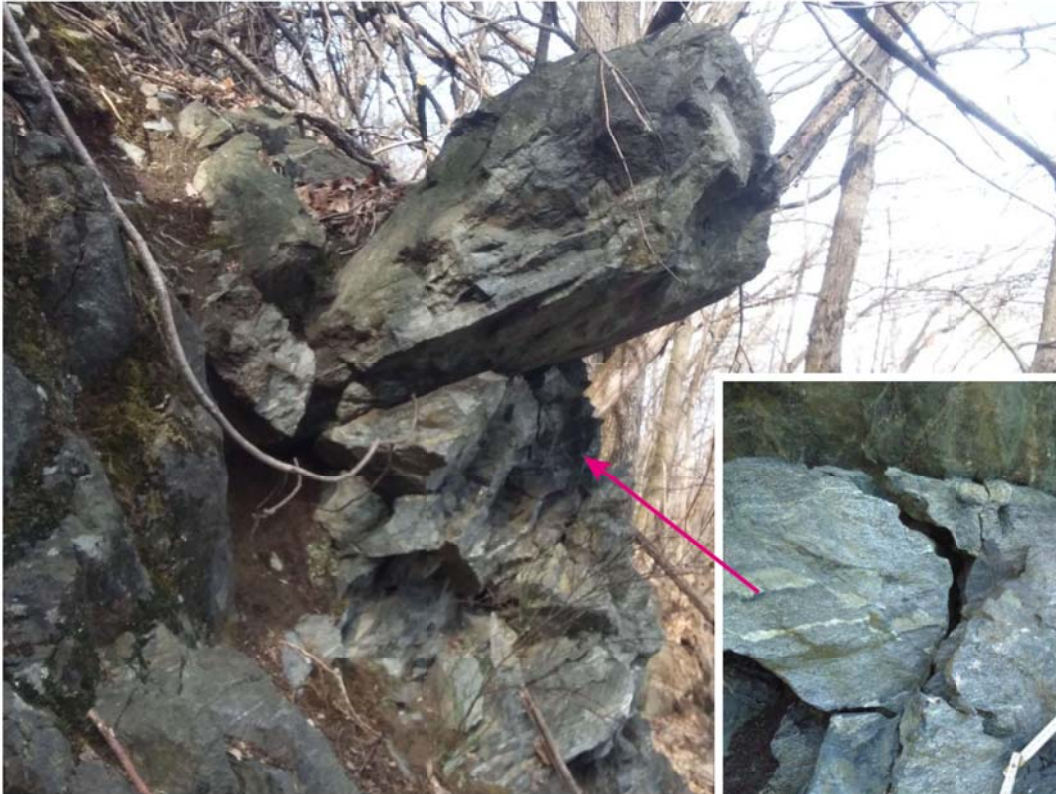
Probabilità di rottura: media **Taglia degli elementi:** blocchi **Tipo:** puntuale

Volume unitario: 1.5 m³ **Altezza:** 0.5 m **Larghezza:** 1.5 m **Profondità:** 2.0 m **Forma:** prisma appiattito

Osservazioni: sperone roccioso sporgente. La sicurezza per il momento è garantita dalla stabilità dello zoccolo, il cui cedimento a breve termine è però ritenuto probabile a causa di fessure che mostrano movimenti recenti.
