Comune di Ronco s/Ascona

Aggiornamento del Piano delle Zone soggette a Pericolo per processi di crollo

Relazione geologica

Rapporto no. 10555.12

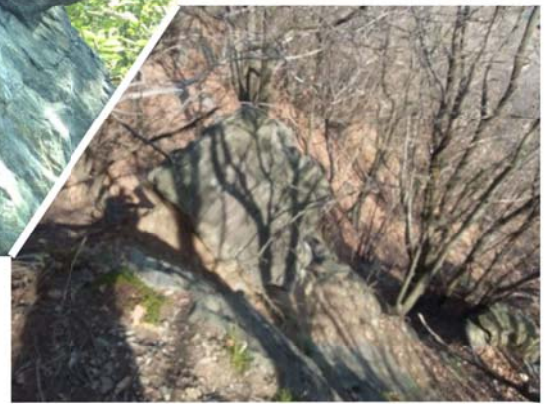
Allegato no. 5.9

Probabilità di rottura: media Taglia degli elementi: massi Tipo: puntuale

Volume unitario: 6 m³ Altezza: 1.5 m Larghezza: 2.5 m Profondità: 2.0 m Forma: prisma

geometria			blocco A
altezza media	h	m	1.2
base media	b	m	1.9
Angolo del piano di scivolamento	α	°	47
Densità della roccia	γ	kN/m ³	27
caratteristiche geomeccaniche			
coesione	c	kN/m ²	10
angolo d'attrito lungo il piano di scivolamento	ϕ	°	45
pressione d'acqua in fessura a monte	hw	m	0.5
Calcoli e risultati			
Volume del blocco	V'	m ³ /m'	2.28
Peso del blocco	P	kN/m'	61.6
Forza normale dovuta al peso	Pn	kN/m'	42.0
Forza tangenziale dovuta al peso	Pt	kN/m'	45.0
Forza di coesione (Coesione * Base)	C	kN/m'	19.0
Pressione idrostatica U	U	kN/m'	4.8
Pressione idrostatica U normale	Un	kN/m'	-4.8
Pressione idrostatica V	V	kN/m'	1.3
Pressione idrostatica V normale	Vn	kN/m'	-0.9
Pressione idrostatica V tangenziale	Vt	kN/m'	0.9
Forza resistente totale (normale)	Tr	kN/m'	55.3
Forza motrice totale (tangenziale)	Tm	kN/m'	45.9
Fattori di sicurezza limiti	Fs	-	1.21

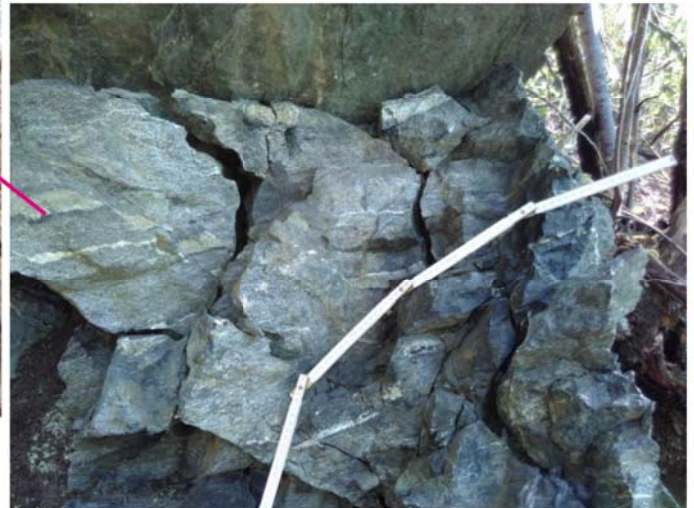
Allegato no. 5.10

Probabilità di rottura: media **Taglia degli elementi:** blocchi **Tipo:** puntuale

Volume unitario: 1.5 m³ **Altezza:** 0.5 m **Larghezza:** 1.5 m **Profondità:** 2.0 m **Forma:** prisma appiattito

Osservazioni: sperone roccioso sporgente. La sicurezza per il momento è garantita dalla stabilità dello zoccolo, il cui cedimento a breve termine è però ritenuto probabile a causa di fessure che mostrano movimenti recenti.
